Borgholms  
kommun

## Trädvårdsplan och trädinventering, Borgholms stad

2016-11-30

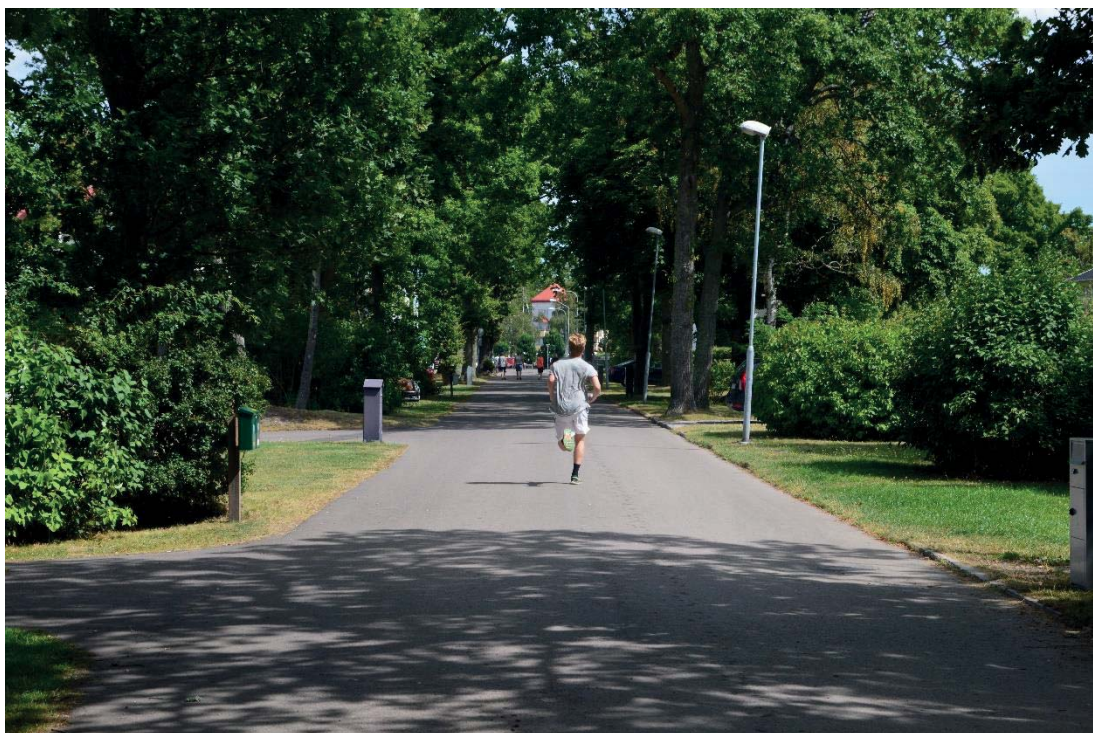
Allé 1, längs med Villagatan utgörs av en lummig och oregelbunden ekallé.

Inga akuta åtgärder bedöms nödvändiga, men stamskott bör tas bort liksom eventuellt döda grenar.

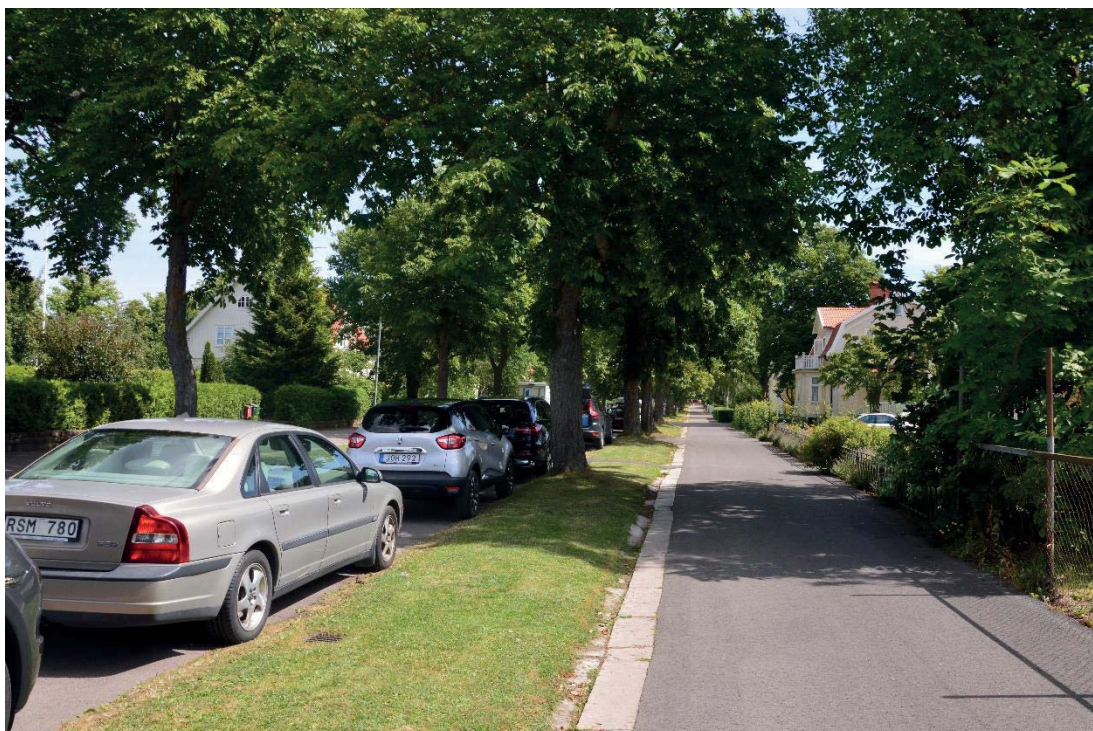
*Allé 2, skapar skugga och grönska längs med Kungsgatan och tillför variation*

För eken bedöms inga åtgärder nödvändiga, men för den yngre hästkastanjen bör en uppbyggnadsbeskärning utföras. Uppbyggnadsbeskärningen bör utföras av arborist eller av annan trädkunnig person.

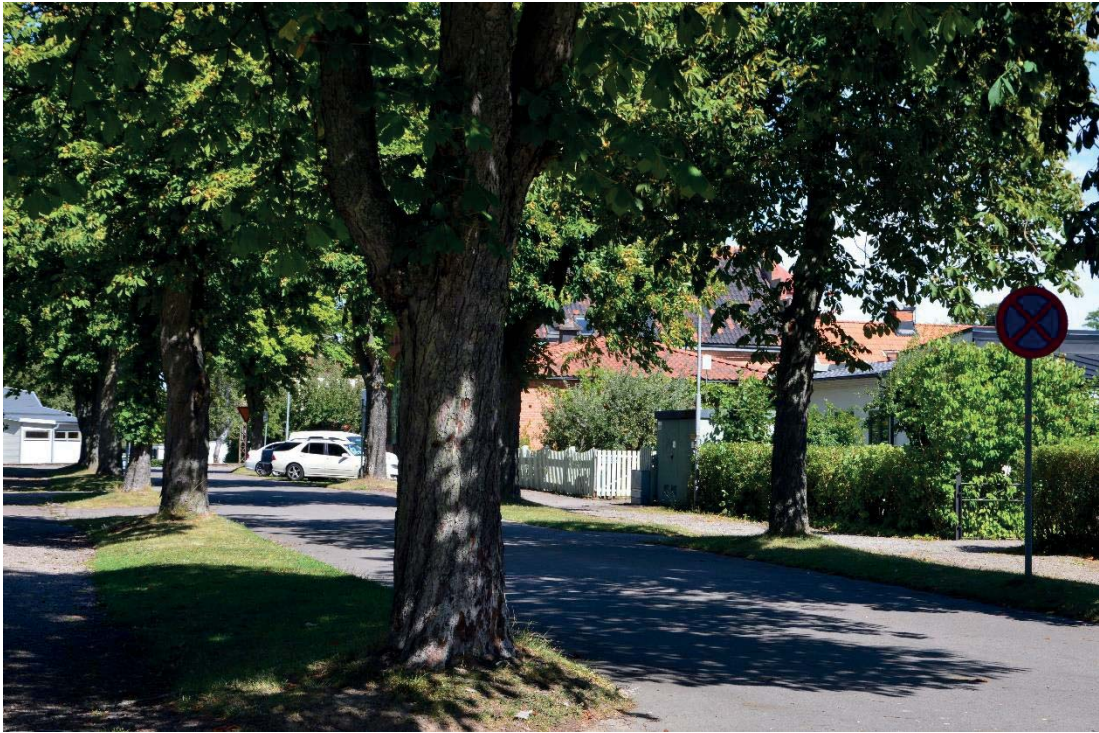
*Allé 3 längs med Linnégatan domineras av relativt högväxta hästkastanjer.*

Döda grenar bör tas bort och de grenar som hänger ner långt över vägen bör höjas upp något för att undvika att större transporter kör emot grenarna.

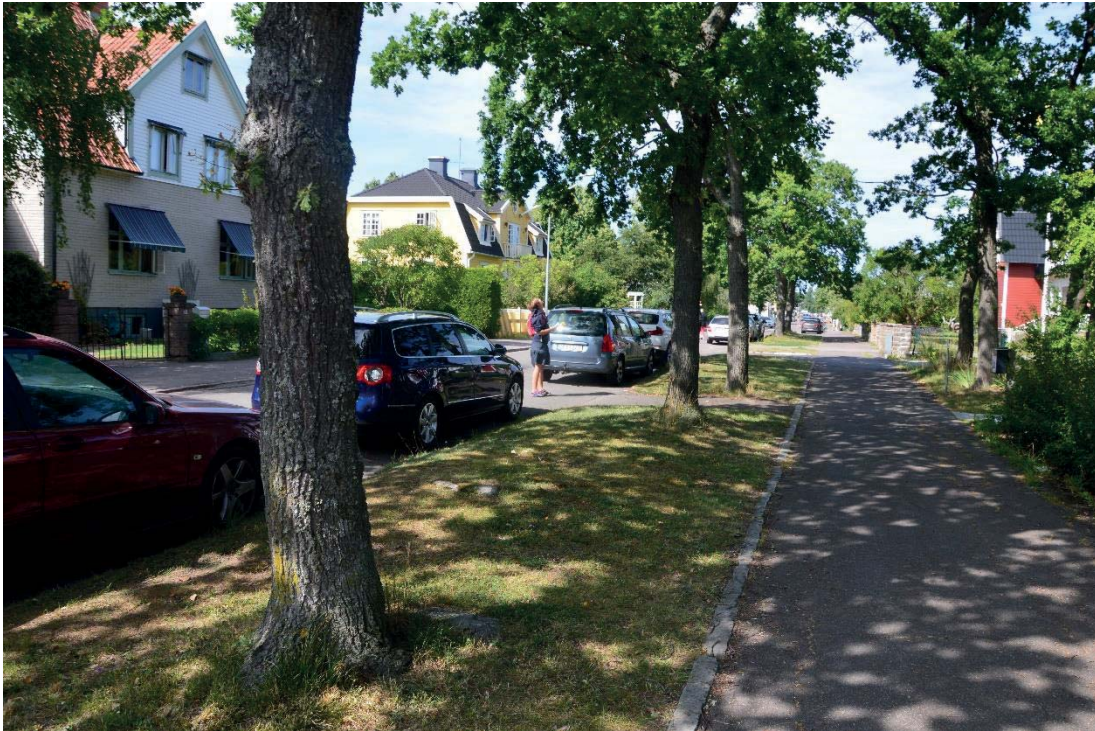
Allé 4 längs med Slottsgatan utgörs av en kort ekallé

Borttagning av döda grenar för att undvika skador på parkerade bilar, samt höjning över väg för att undvika att större transporter kör emot grenarna.

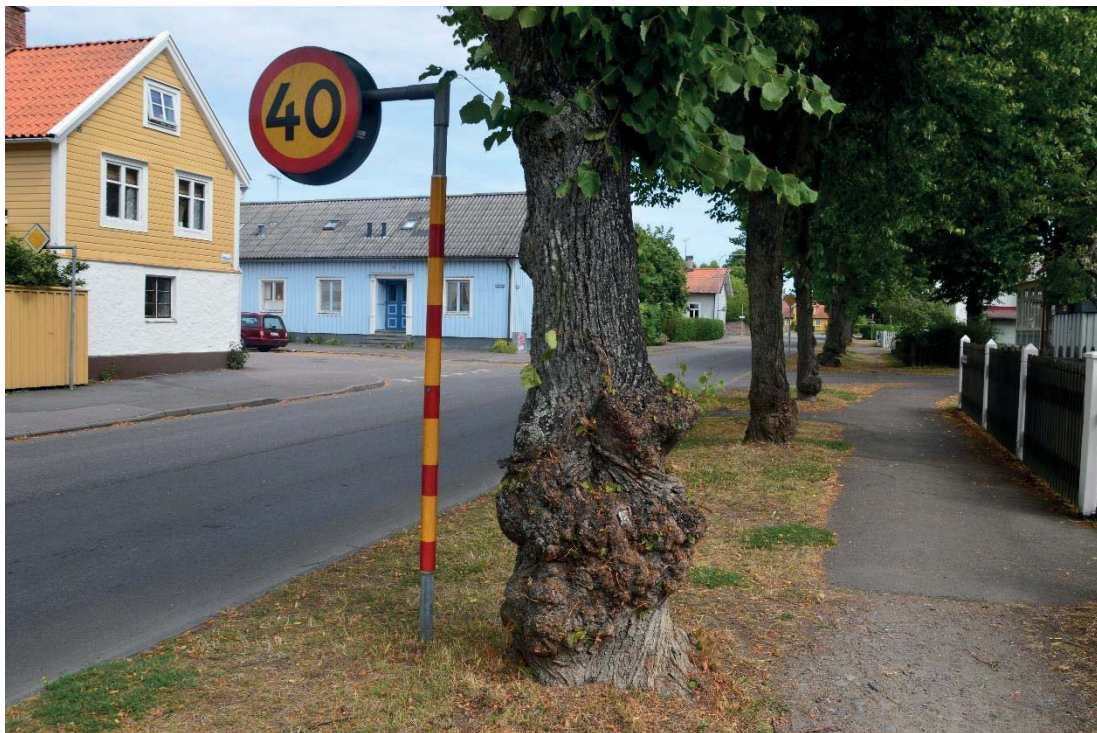
*Allé 5 längs med Badhusgatan utgör en kulturbärande struktur i Borgholm, som liksom allé 2 sträcker sig genom stora delar av stadskärnan*

Träd med kraftiga stamskador bör hållas under uppsikt för att följa rötutvecklingen.

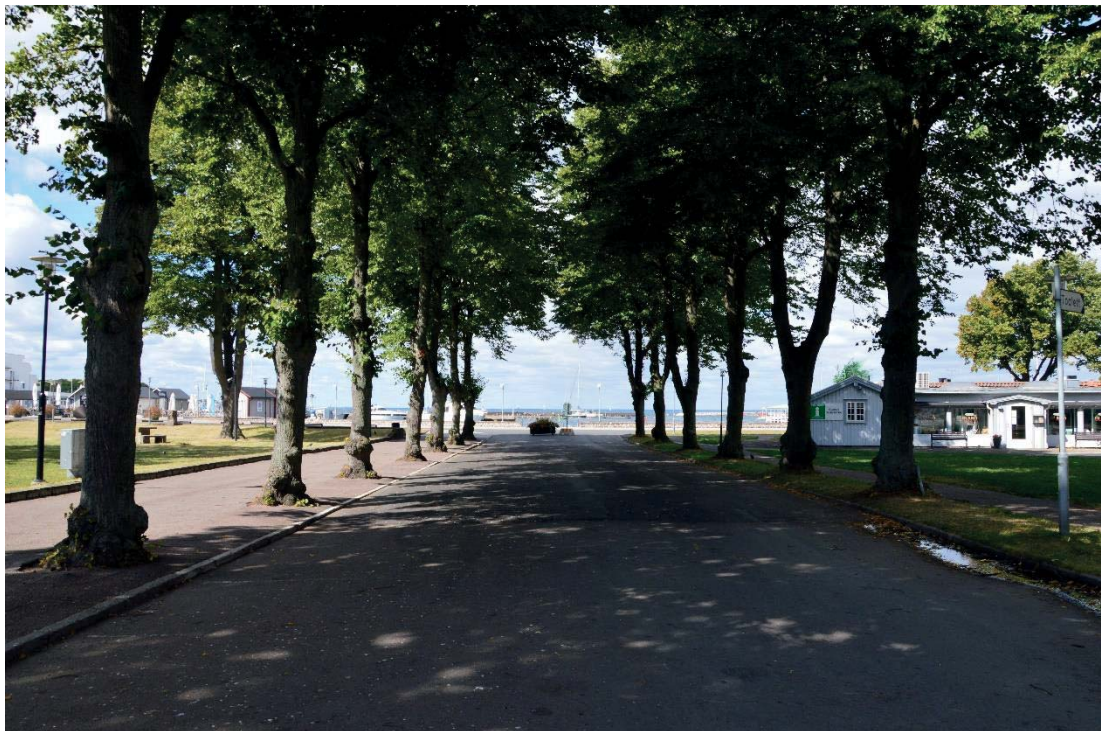
*Allé 6 ramar in den sista delen av Storgatan närmast hamnen*

Återhamling rekommenderas att ske inom 1-3 år. Därefter bör regelbunden hamling utföras med 3-5 års intervaller.

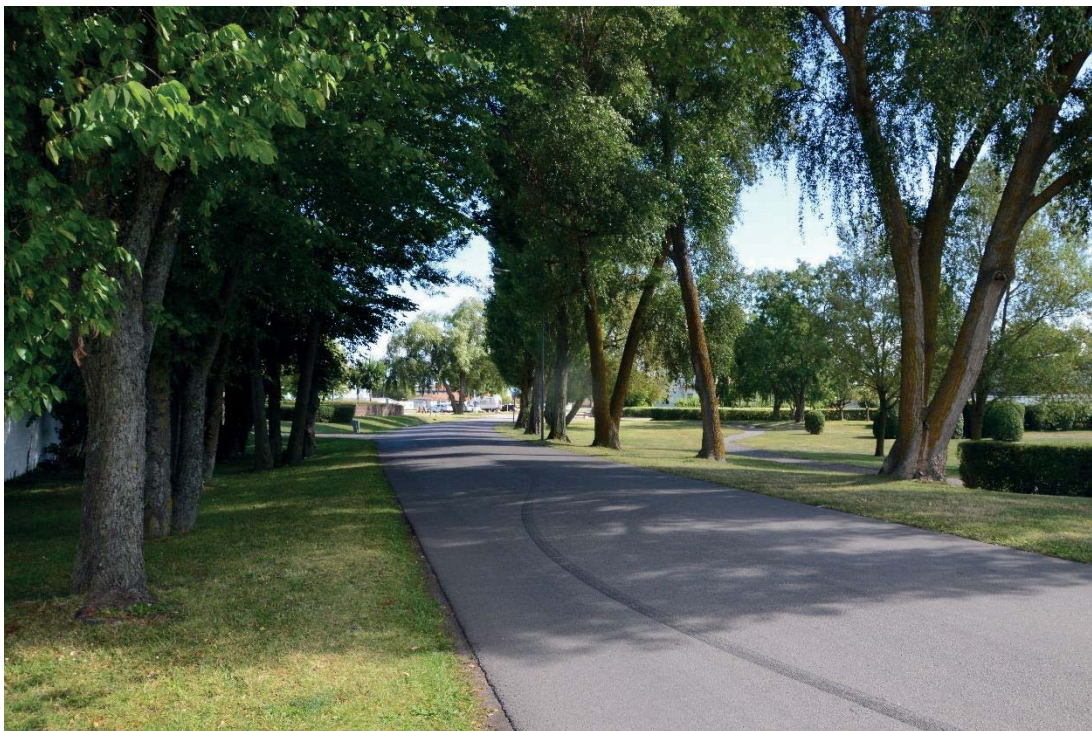
*Allé 7 längs med Sandgatan utgörs av en oregelbunden allé som tydliggör gränsen mellan staden och kyrkogården. Häckpopplar i allén riskerar stambrott och åtgärder bör sättas in snarast.*

Poppel är överlag förhållandevis rötkänslig och porös i veden. Besiktning av samtliga kvarvarande popplar rekommenderas inom 7 år. För pelarpoppeln med en stamskada bör besiktning göras inom 2-3 år. Besiktningen bör utföras av en arborist med rötundersökningsinstrument. Algruppen längst söderut på den norra sidan av vägen bör hållas under uppsikt p.g.a. invuxen bark i huvudklyka.

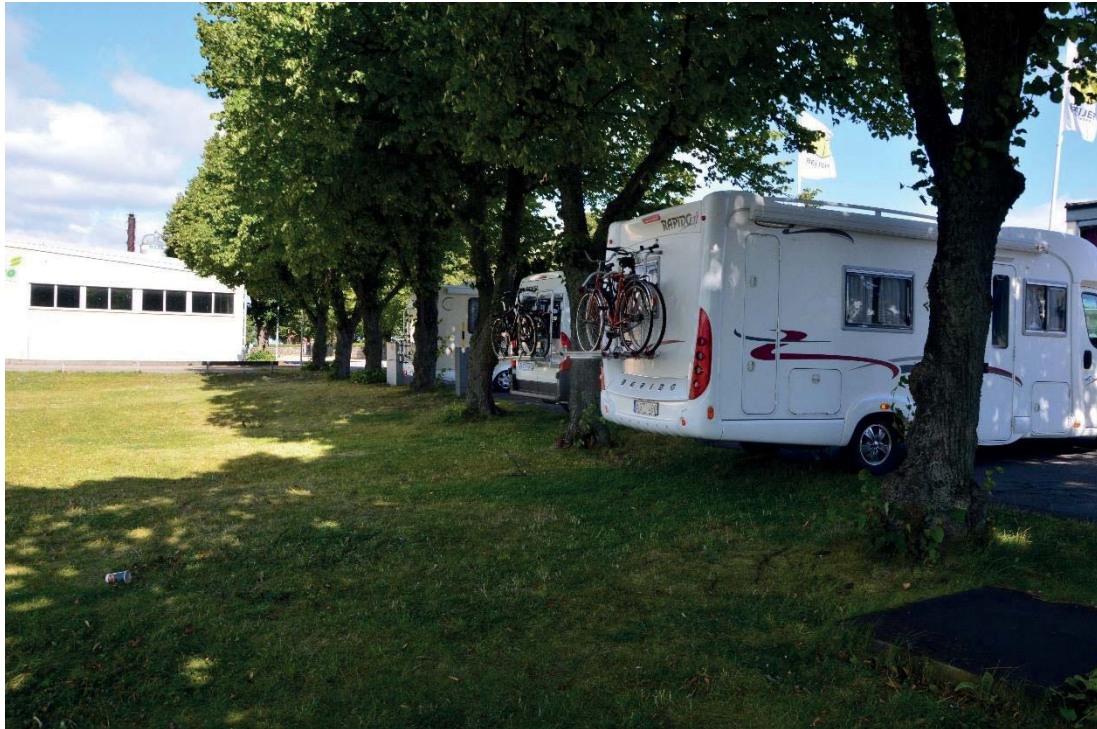
*Allén består av en kort lindallé längs med Hamnvägen.*

För de två sydligaste lindarna rekommenderas att en underhållsbeskränning utförs, samt att träden lyfts lite över vägen inom 1-5 år. För de resterande 10 lindarna rekommenderas återhamling inom 1-2 år. Återkommande hamling bör sedan ske med 3-5 års intervaller.

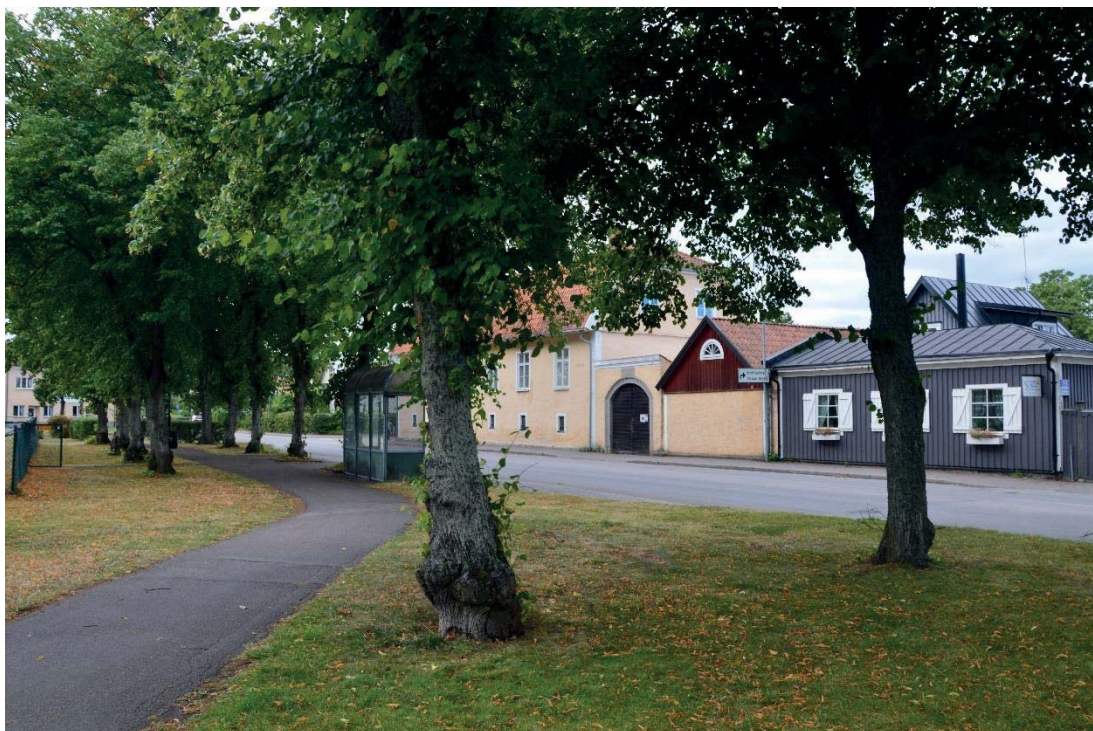
*Allé 10 längs med den södra delen av Tullgatan utgör en välkomnande miljö för besökare till stadskärnan i Borgholm.*

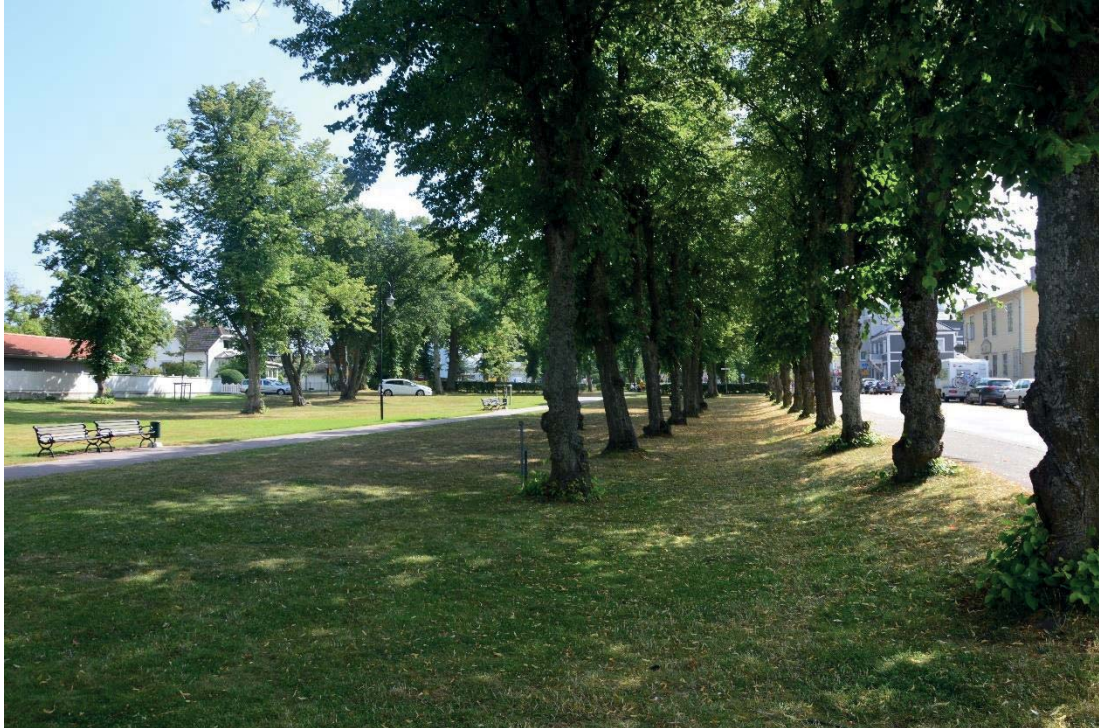
*Allé 11 längs med den norra delen av Tullgatan bildar en sammanhållen trädmiljö med allé 10, som skapar en välkomnande miljö för besökare till stadskärnan.*

Uppbyggnadbeskärning av den yngre linden bör ske inom 1 år, och bör utföras av en arborist eller annan trädkunnig person. Hamling rekommenderas för övriga träd i allén. Hamlingen bör utföras så snart som möjligt; inom 1-2 år för att inte orsaka onödigt stora beskärningssår. Återkommande hamling bör sedan ske med 3-5 års intervaller.

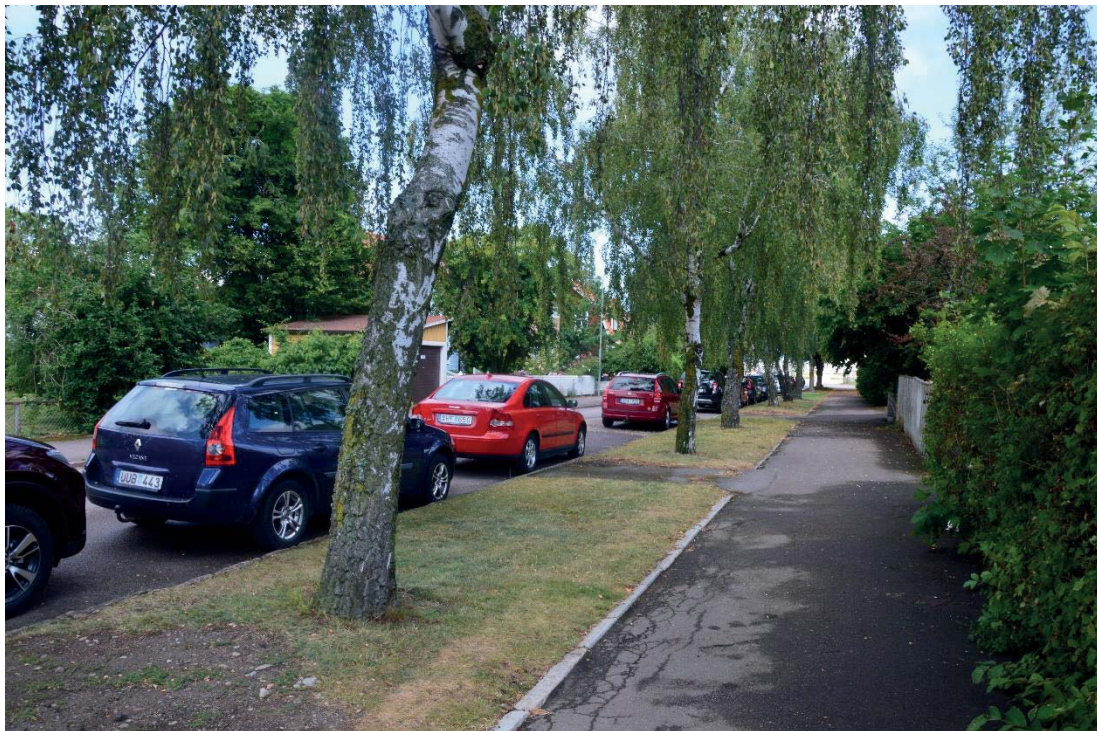
*Allé 12 längs med Trädgårdsgatan har flera instabila björkar som snarast bör åtgärdas.*

För lindarna rekommenderas återhamling. Hamlingen bör utföras så snart som möjligt; inom 1-2 år för att inte orsaka onödigt stora beskärningssår. Återkommande hamling bör sedan ske med 3-5 års intervaller.

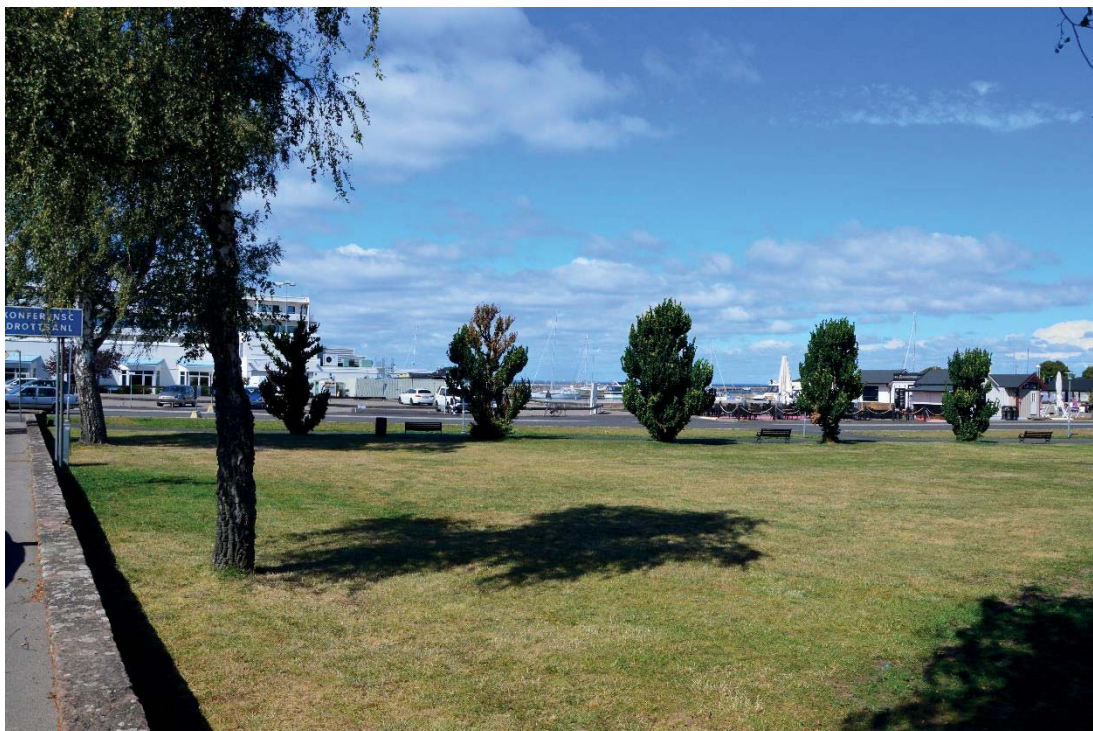
*Område 1, som är beläget mellan Badhusgatan och Söcietetsparken.*

Om uppföljning av pyramidalerna kommer fram till att träden har almsjuka och ska tas ned, bör nyplantering av träd genomföras. Planering av nya träd i området bör ske med ett landskapstänkande som skapar en naturlig fortsättning av trädmiljöer vid Söcietetsparken åt söder mot lövträdmiljöerna vid Villagatan (allé 1). Detta kan förslagsvis göras genom plantering av trädrader (enkel eller dubbla) längs med gångvägen där pyramidalerna står idag. Lämpligt trädslag kan vara oxel, som växer i liknande rader i parkmiljön norr om Söcietetsparken (område 4), vilket är en växtmiljö relativt lik den vid Badhusgatan. Positiva aspekter med att använda oxel är att det är ett trädslag med en global tyngdpunkt på Öland och i Småland samt att den dessutom kan fungera som substrat för den rödlistade pälsstickan, vilken förekommer inne i Borgholms stad.

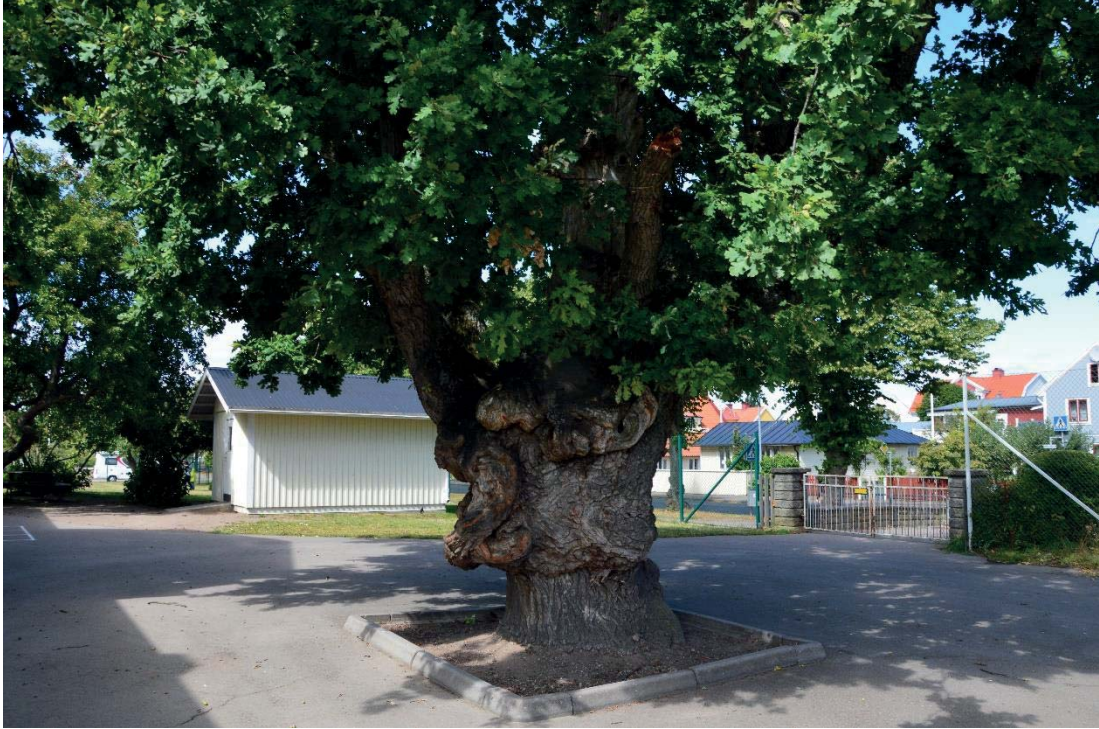
Område 2, som utgörs av skolgården vid Viktoriaskolan. En av Borgholms äldsta ekar växer på skolgården och har ett stort symbolvärde för staden.

För att på sikt bevara områdets naturvärden rekommenderas att gamla och grova träd samt hålträd kan behållas så länge som möjligt, vilket troligen kommer att kräva underhållsbeskärning av kronverket. För att bibehålla kontinuitet av ek även i framtiden, bör nyplantering av ek ske. Vid nyplantering av träd i området är det viktigt att avsätta mer öppen jord runt träden jämfört med dagens förhållanden.

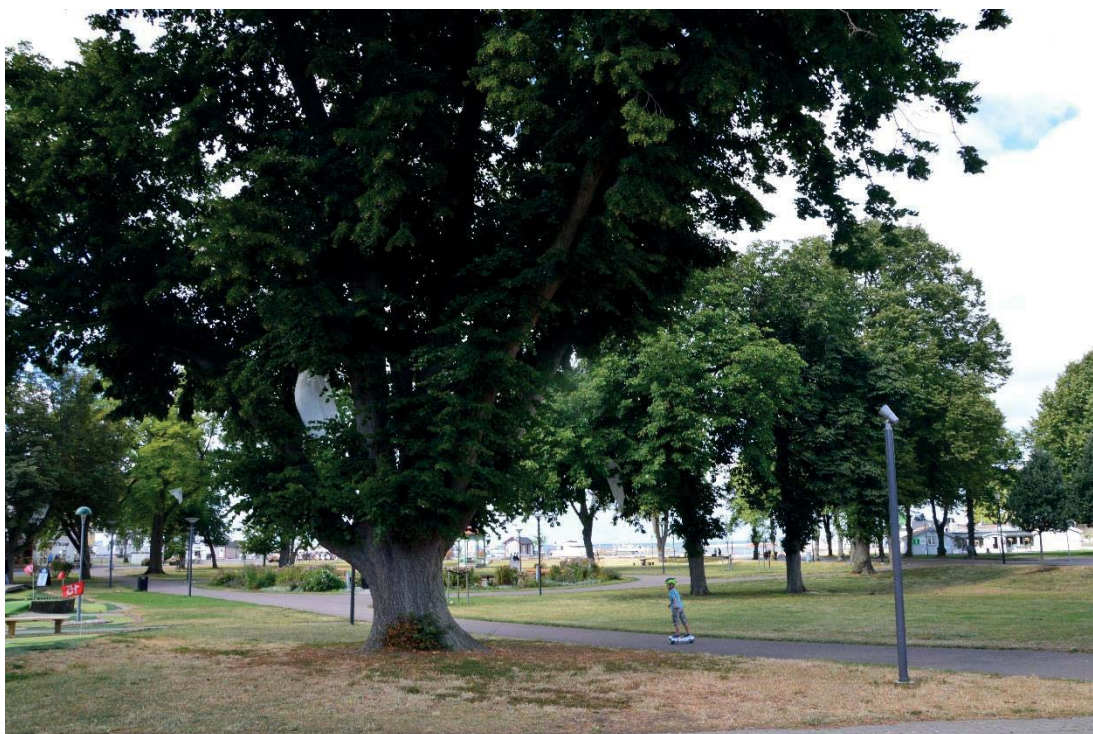
Område 3, Socitetsparken som har flera gamla och stora lövträd.

Socitetsparken har plats för ytterligare träd. Det nuvarande trädskiktet är mycket blandat både med avseende på ålder, trädslag och placering av träden. Nya träd i parken bör i första hand införlivas i befintliga strukturer, såsom trädrader eller trädgrupper. Eftersom området redan hyser en stor blandning av trädslag är det möjligt att plantera både inhemska trädslag och exoter. Eftersom parken redan idag har några exemplar av avenbok rekommenderas att ytterligare planteringar av detta trädslag prioriteras.

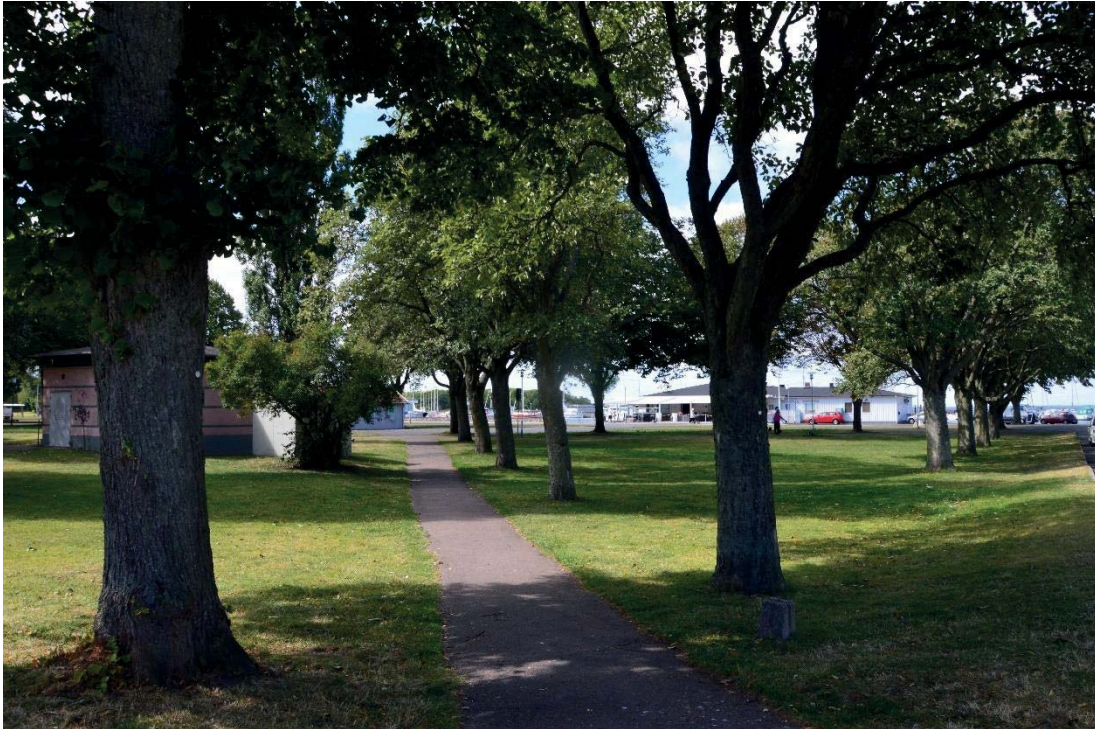
*Område 5, en liten park norr om Söcietetsparken, är bevuxen av oxel, skogslind och poppel*

Döda grenar samt fastknutet rep bör snarast tas bort på oxeln med ID-nummer 176, se bilaga 1.

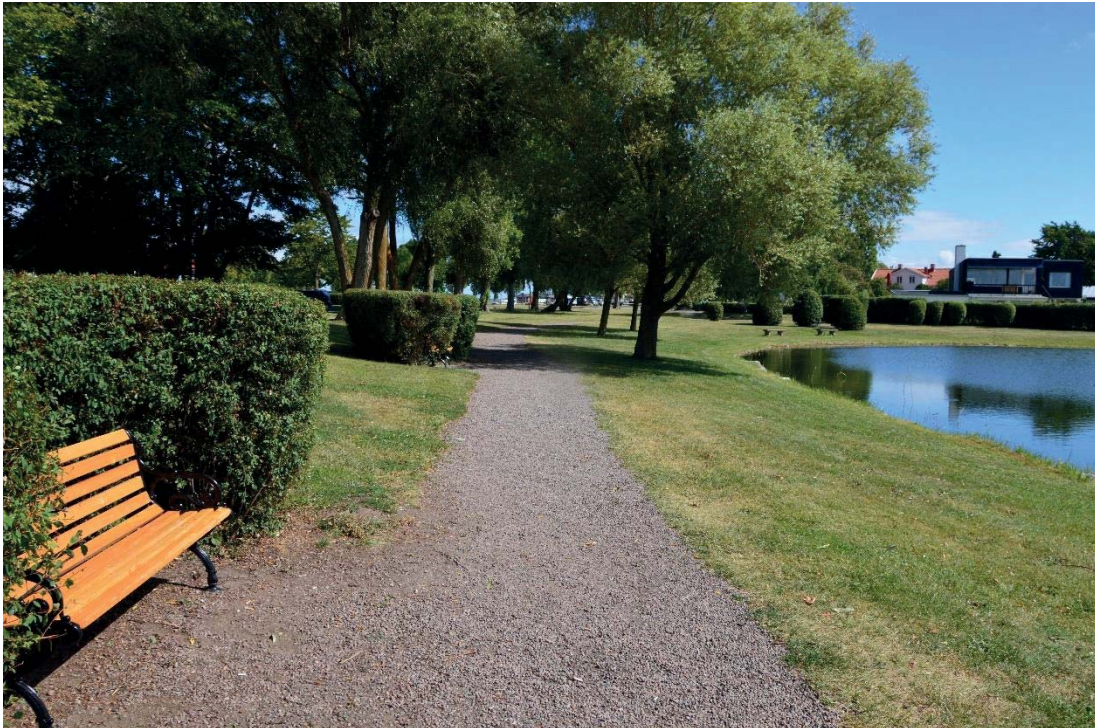
*Område 5, Tvättfatet, är en estetiskt tilltalande miljö med gles förekomst av träd och buskar.*

Under de närmaste åren rekommenderas beskärning av flera träd för att avlasta tunga grenar och obalanserade kronor. Även döda grenar bör tas bort. Parken har utrymme för nyplantering av träd. Det finns flera goda alternativ för placering av nya träd.

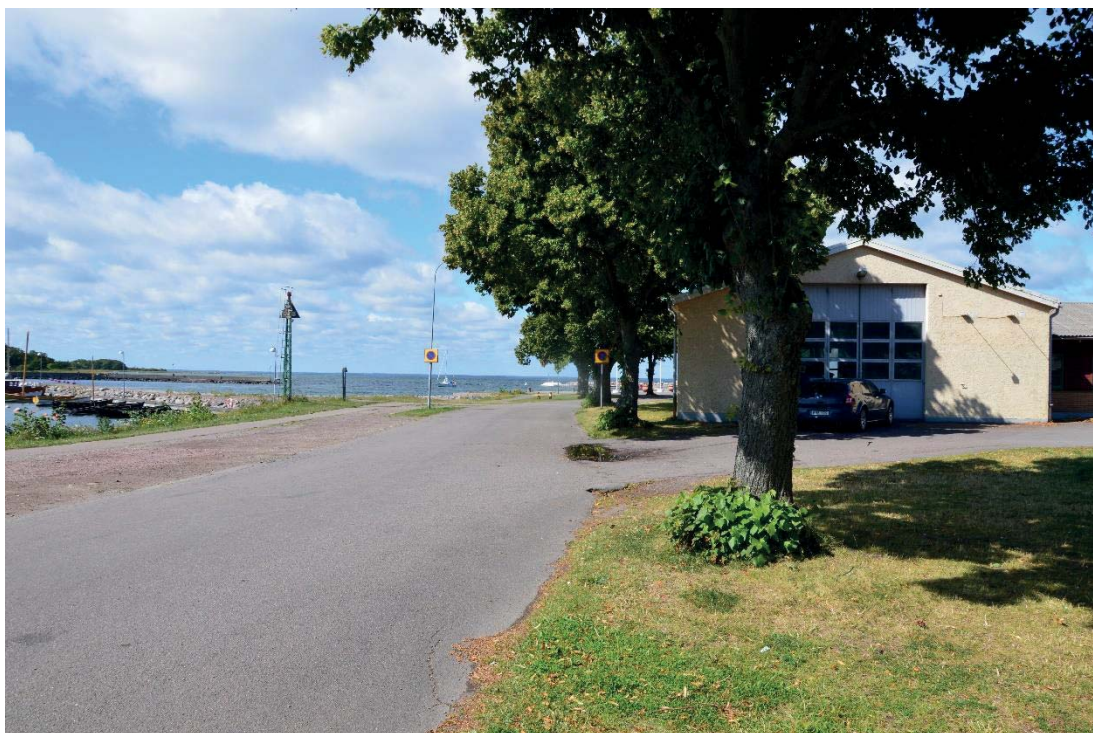
Område 6, norra hamnen, har enstaka träd spridda utmed vägar och i kantzoner. Området utgör inte någon enhetlig trädmiljö.

Den döende almen med ID-nummer 221, se bilaga, bör snarast tas bort. Utrymmesbeskärning och underhållsbeskärning rekommenderas på flera av träden.

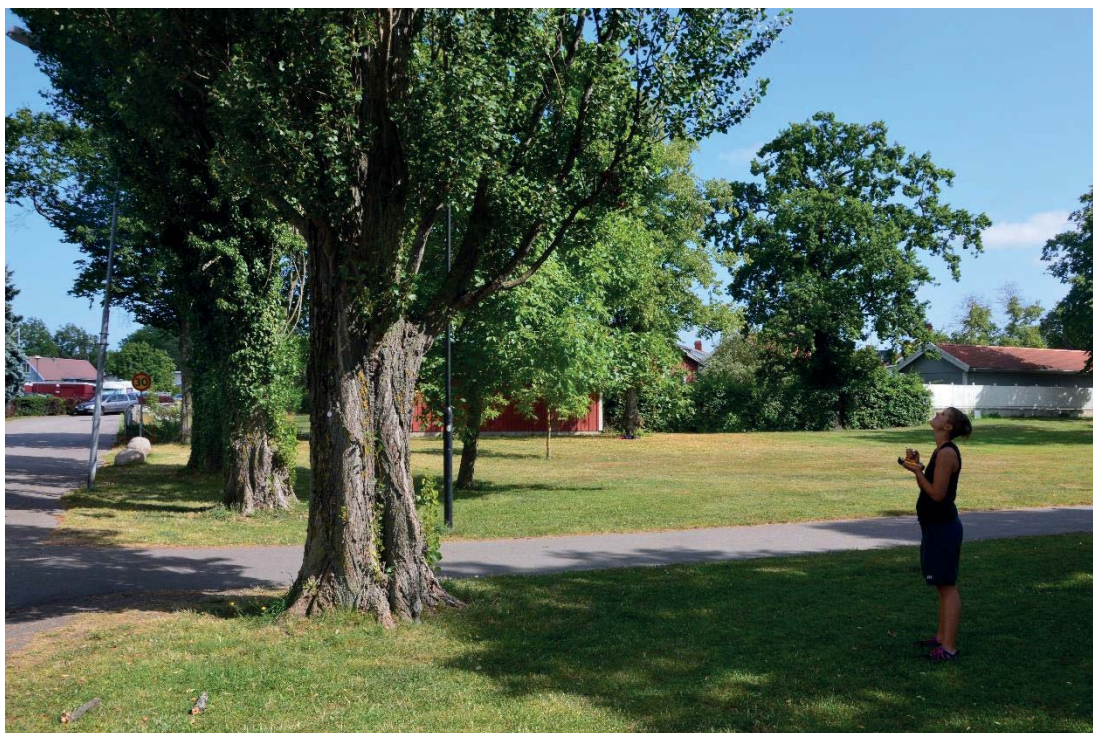
Område 7, parken vid norra delen av Tullgatan har en rad med högvuxna pelarpopplar.

För skogslind med ID-nummer 99, bör besiktning ske snarast, se bilaga 1. Besiktning bör ske av en erfaren arborist och kompletteras med rötundersökning i stammen.

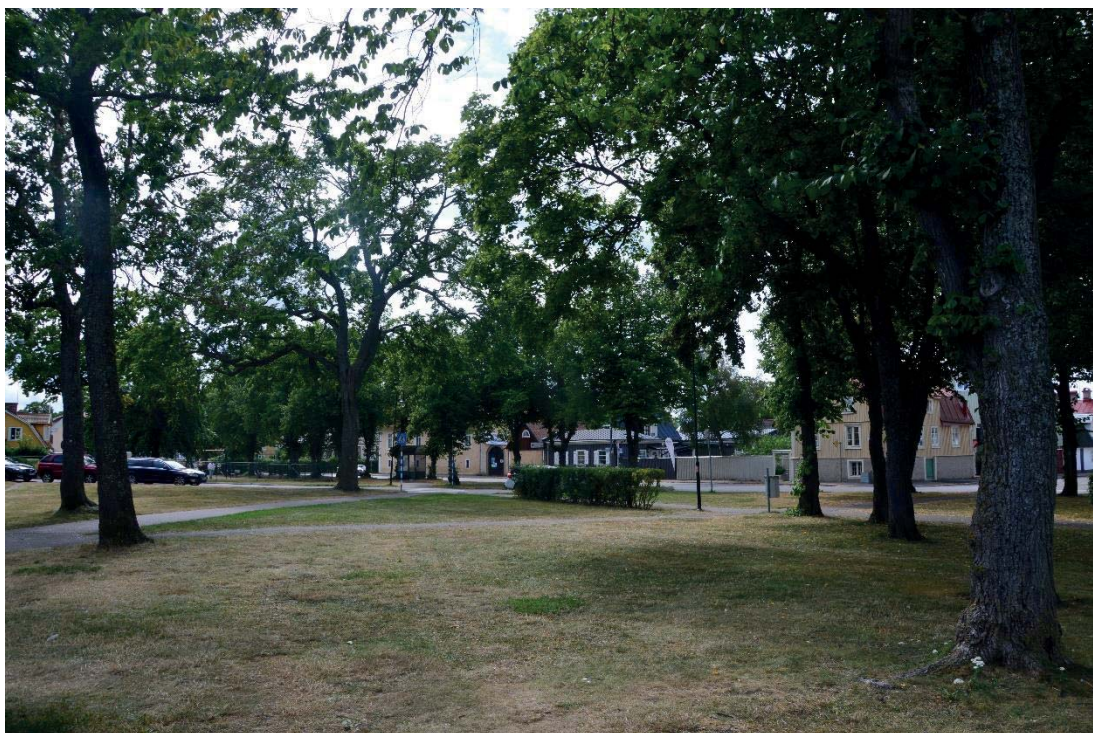
Område 8, parken vid den södra delen av Tullgatan har ett utställt trädskikt som delvis går ihop med allén längs Tullgatan (allé 10)

Den döende almen med ID-nummer 71 bör snarast tas bort, se bilaga 1. Det finns även ytterligare träd som möjligen kan vara angripna av almsjuka och därför bör hållas under uppsikt och eventuellt avverkas.

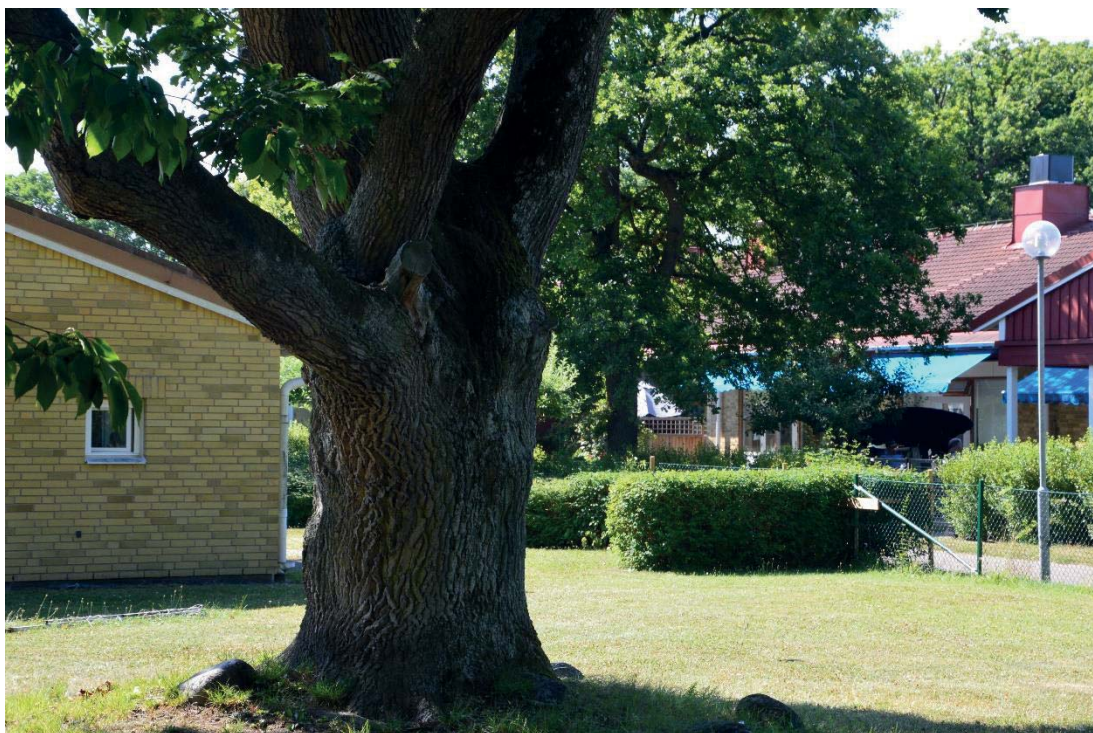
Område 9, utgörs av trädmiljöer vid Lasarettet som hyser flera grova och gamla ekar. Naturvärdet i området bedöms vara högt.

Besiktning rekommenderas av några gamla ekar nära byggnader. Besiktning bör ske av en erfaren arborist och kompletteras med rötundersökning i stammen.

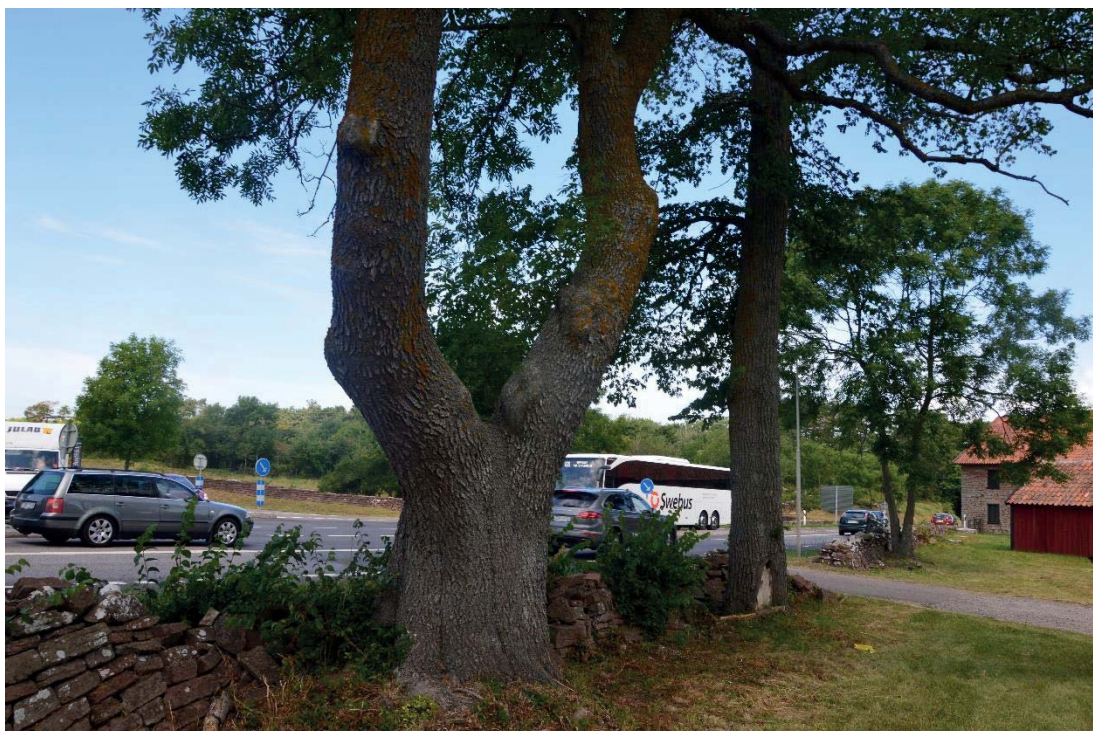
Område 10, som utgörs av en gårdsmiljö vid Vasahuset. Naturvärdet i området bedöms vara högt med bland annat förekomst av gammal ask och alm. Risker med almsjukeangripna träd finns dock. Trädet till höger i bilden, med stamskada, bör snarast fällas på grund av sjukdomsangrepp.

Det är även möjligt att fler almar i området behöver fällas om det visar sig att dessa är angripna av almsjukan. I övrigt bör döda grenar tas bort på flera av träden.

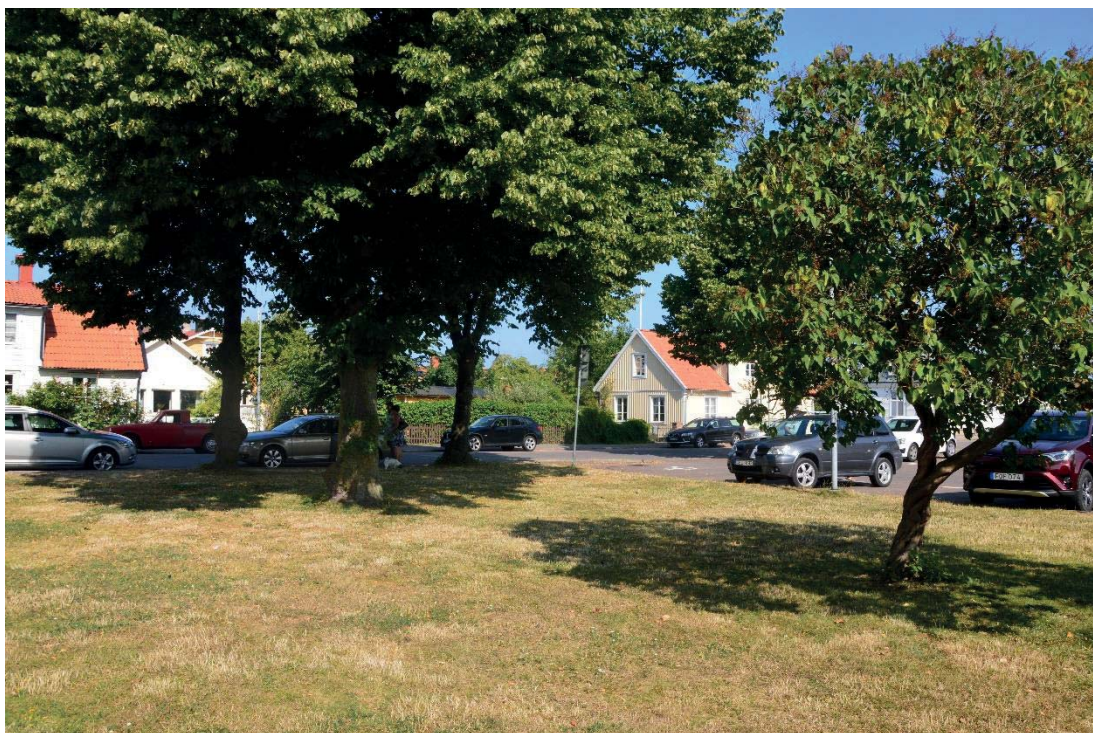
Område 11 utgörs av parkeringen norr om Borgholms kyrka som är omgiven av tio skogslindar.

Hamling rekommenderas för samtliga träd i området. Hamlingen bör utföras så snart som möjligt; inom 1-5 år för att inte orsaka onödigt stora beskärningssår. Återkommande hamling bör sedan ske med 3-5 års intervaller.

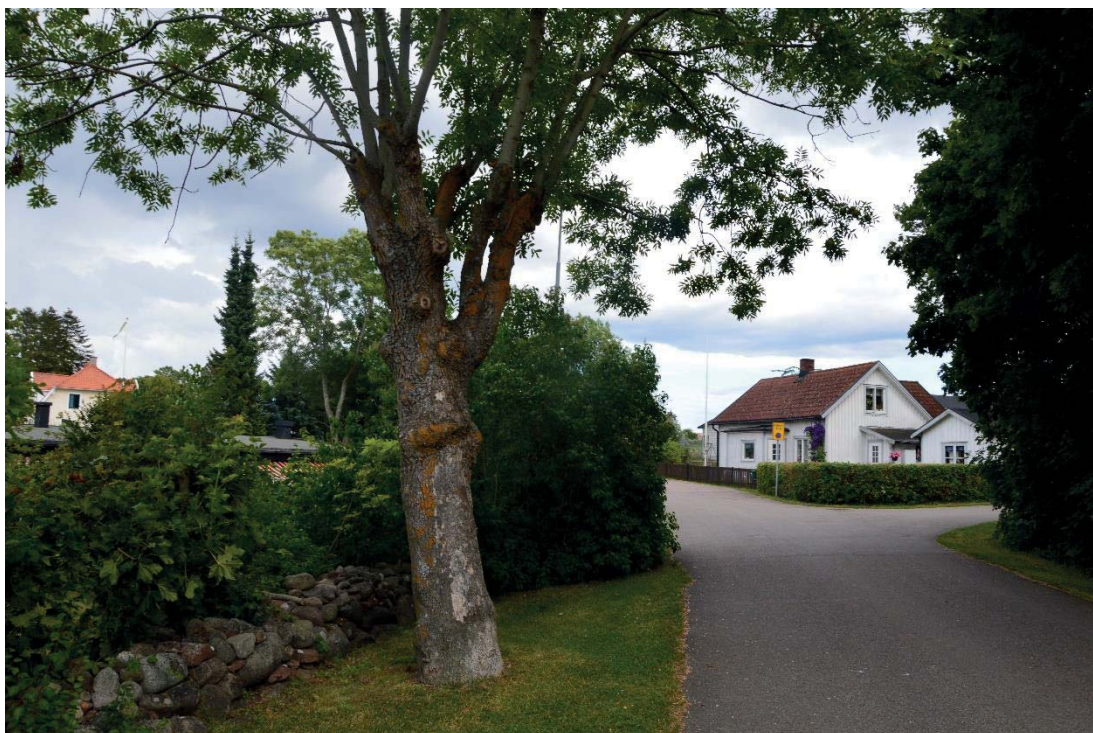
*Hamlad ask längs Malmborgsgatan i ytterområde 3. Det är positivt med aktiv hamling av träd eftersom dessa då i regel kan uppnå en högre ålder. På Malmborgsgatan finns dock mindre träd som har blivit skadade av hamlingsliknande beskärning.*
