## **SAMMANSTÄLLNING AV MILJÖTEKNISKA MARKUNDERSÖKNINGAR I YTTRE HAMNEN I BORGHOLM**

**Kalmar 2008-11-21**

Upprättad av: Mats Wærn  
Granskad av: Torbjörn Johansson

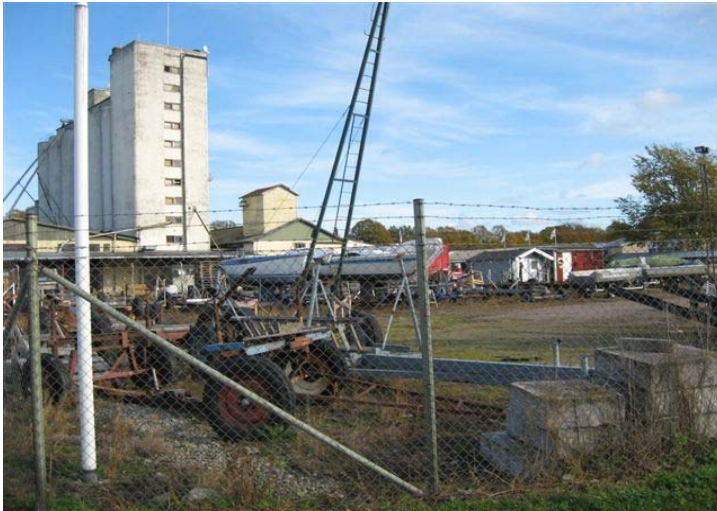
Bild 1. Vy mot nordost över båtuppställningsplatsen på 11:10 och de gamla silosarna på fastigheten 11:5.

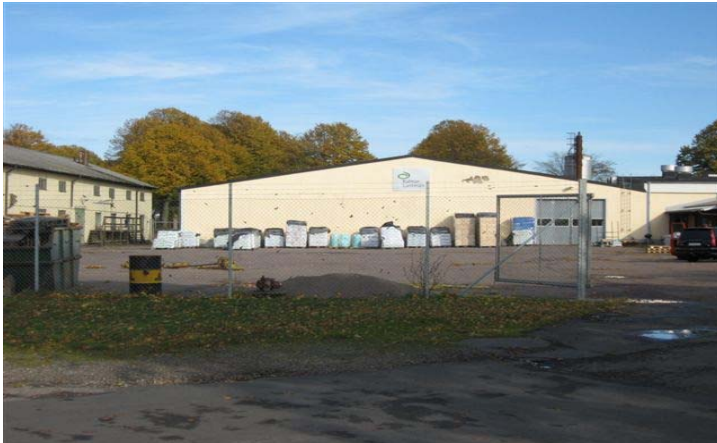
Bild 2. Foto mot NV. Den asfalterade ytan utgörs av fastigheterna Borgholm 11:9 och 11:7. Byggnaden i bakgrunden ligger på 11:6.

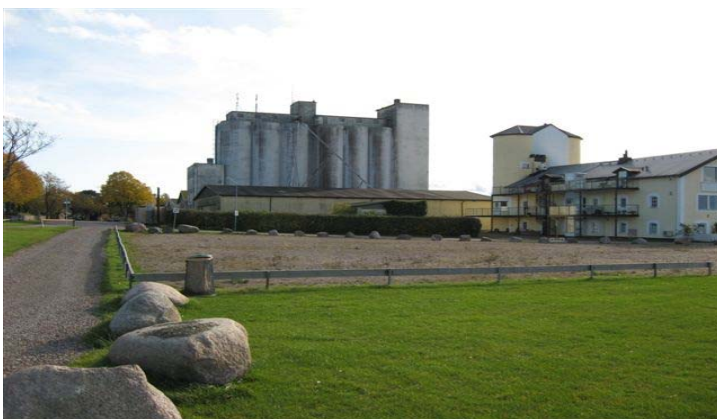
Bild 3. Vy mot sydost. Här ses det sanerade området, som idag utgörs av en grusplan. I bakgrunden till höger ses bostadsrättsföreningen på fastigheten 11:4.

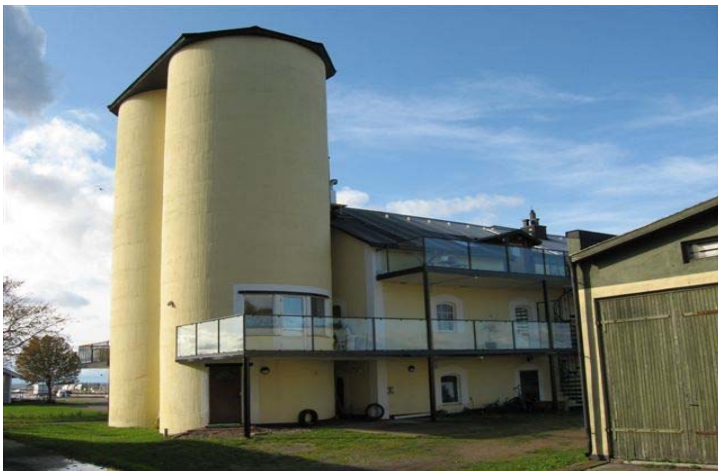
Bild 4. Vy mot väster. Här ses den södra delen av bostadsrättsföreningen på fastigheten 11:4

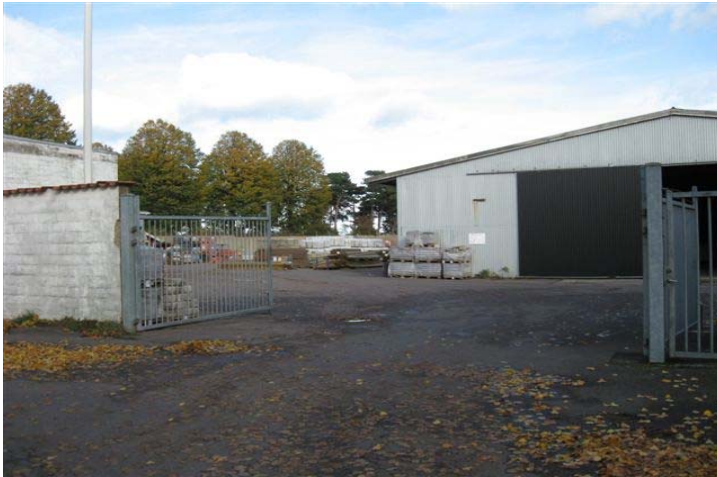
Bild 5. Den östra ingången till Beijers.

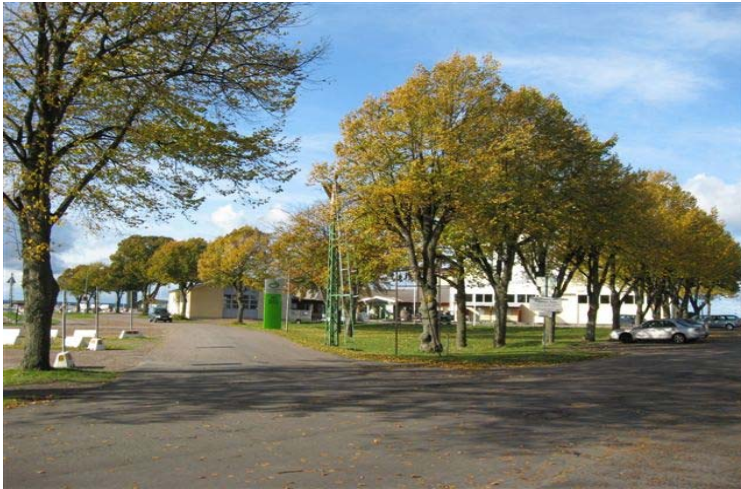
Foto 6. Vy mot nordväst. Här ses nästan hela område 6 med Granngården i bakgrunden.

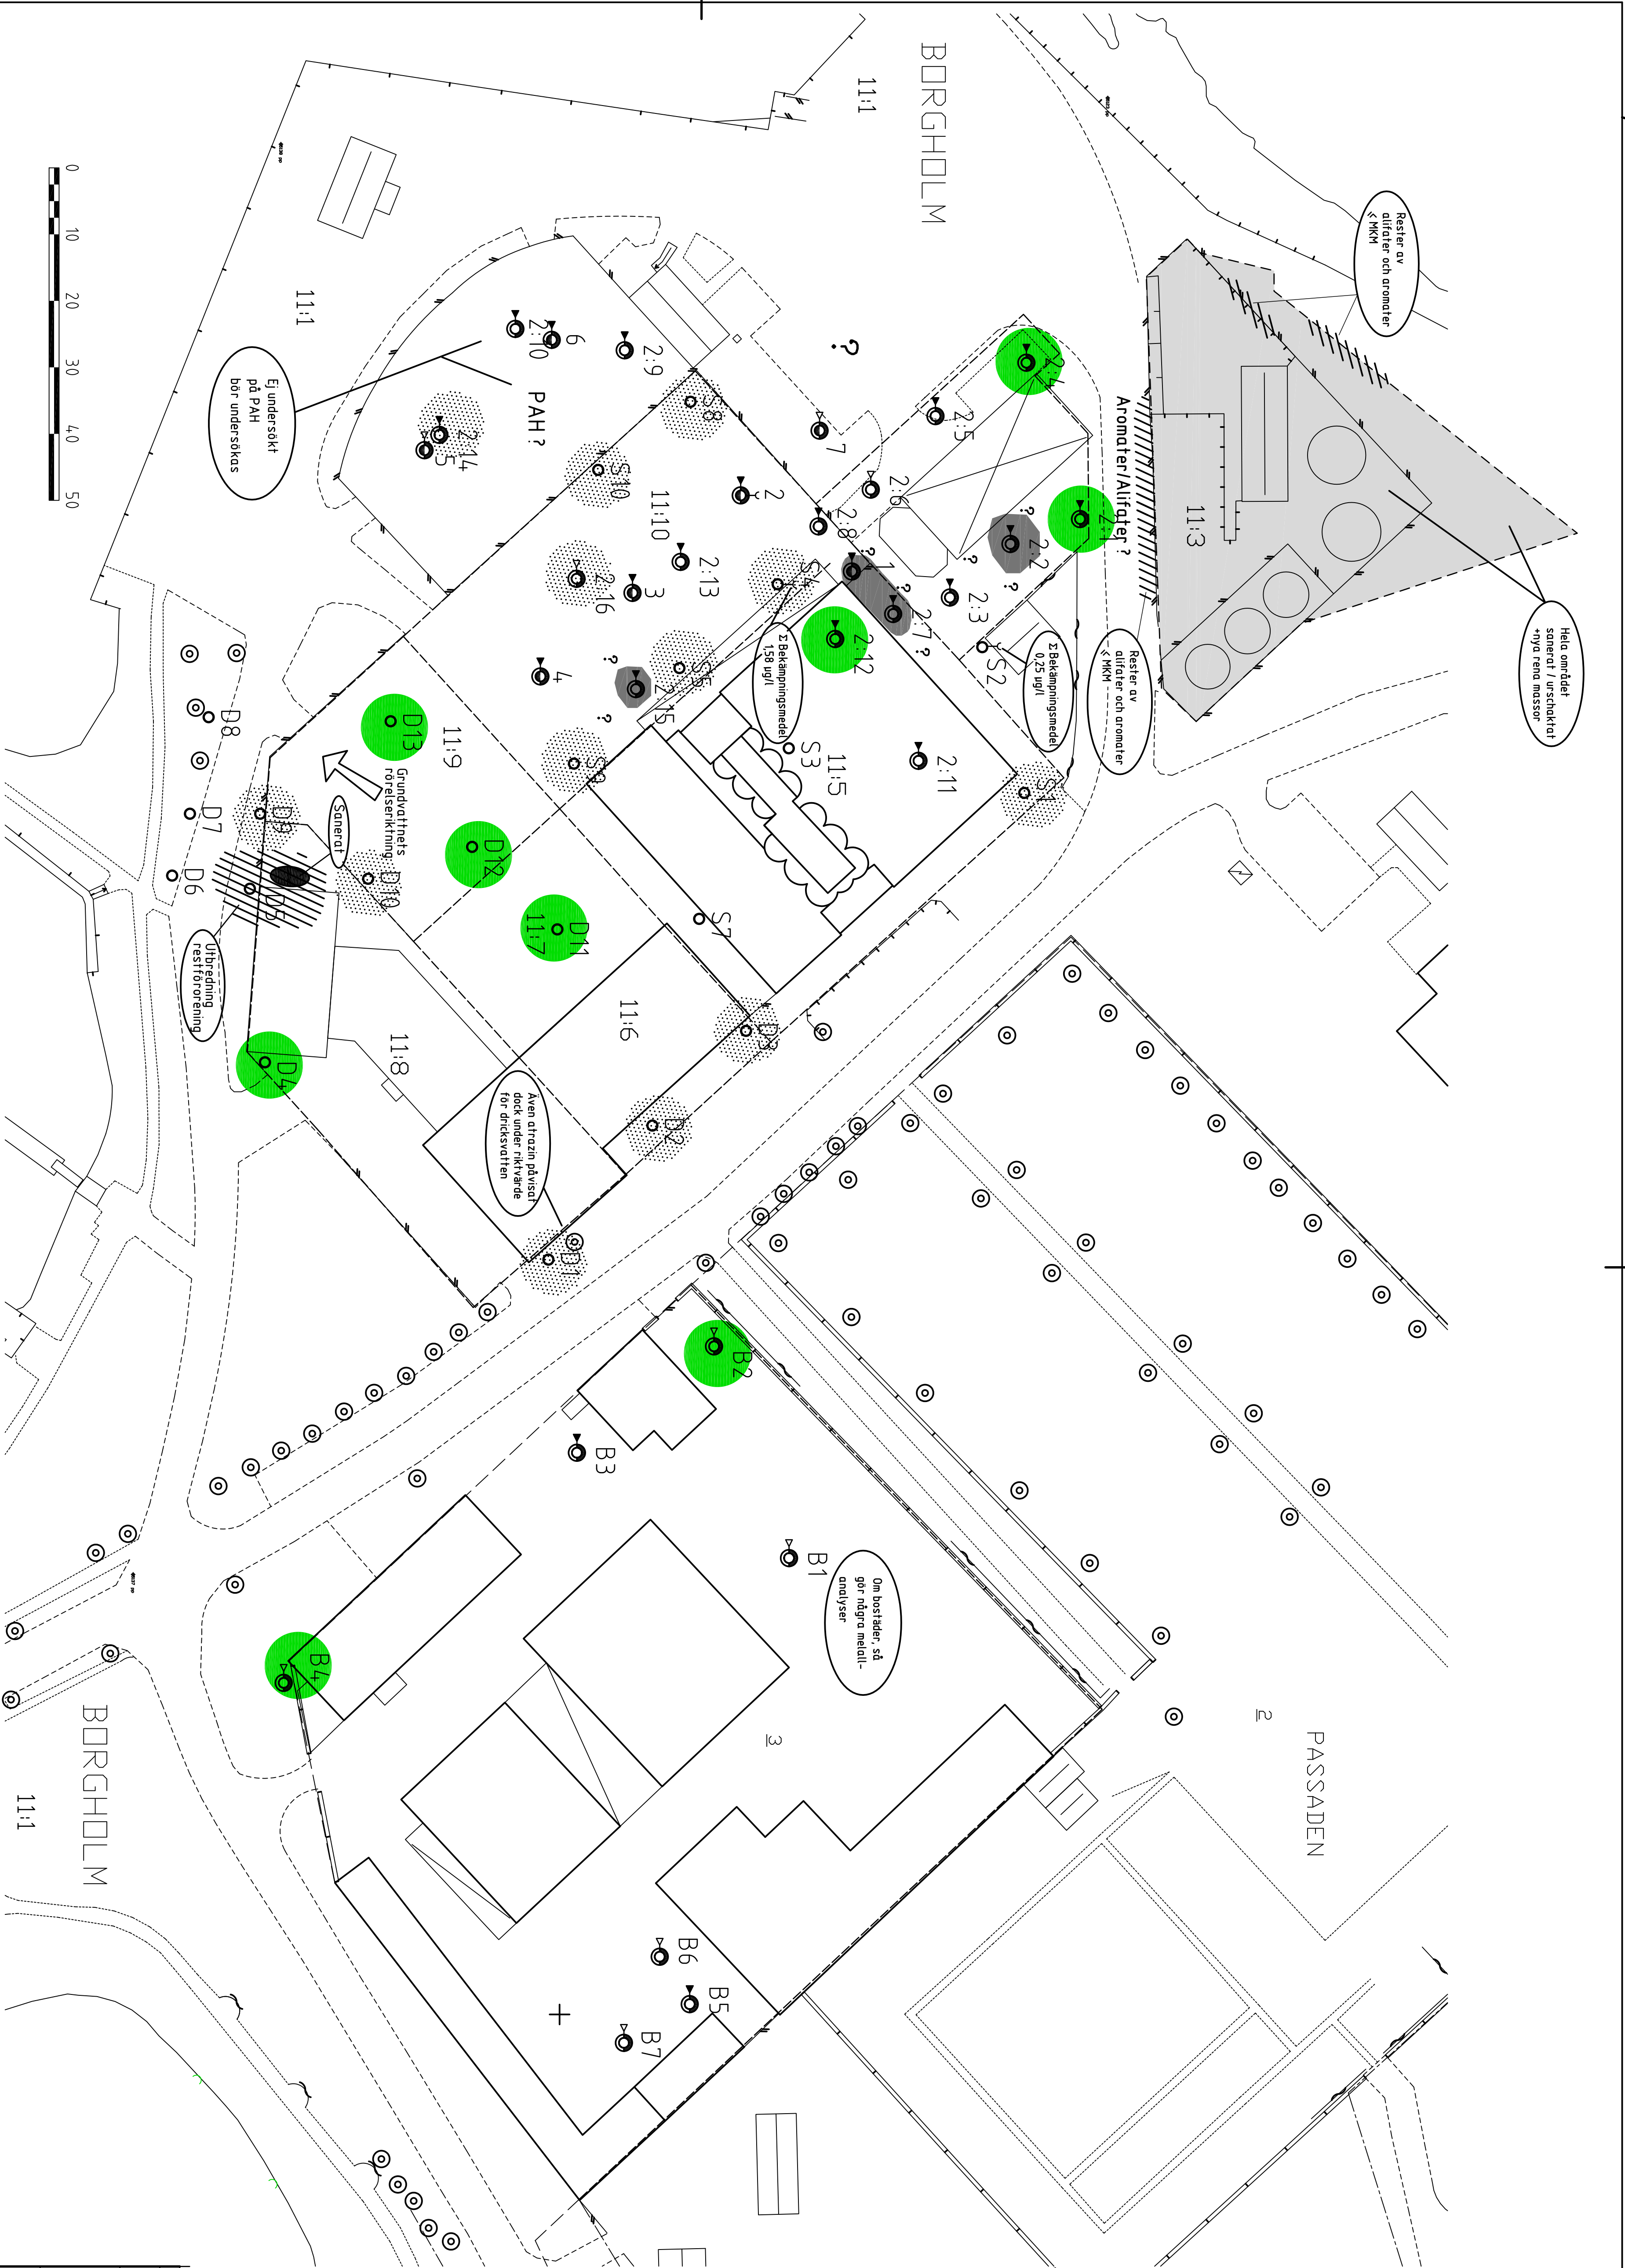
- FÖRKLARING
- Bör soneras
  - Bör soneras eller överlagras
  - Bör soneras eller överlagras med mossor
  - Inga åtgärder

På sammanställningsritningen (bilaga 9) framgår vilka punkter som WSP anser bör saneras samt runt vilka punkter som antingen bör överlagras med 1 meter rena massor alternativt saneras - om ändamålet med marken är bostäder. Det är svårare att bedöma vilka punkter eller delområden som kan anses "friska" och inte kräva någon form åtgärd eftersom ett flertal punkter endast har analyserats på enstaka ämnen. Däremot har det visat sig att de olika föroreningarna verkar följas åt i hög grad och många fall är det inte skäligt att kräva ytterligare undersökningar trots att analyser inte gjorts med avseende på alla tänkbara föroreningar.
