## PM MARKMILJÖINVENTERING INFÖR DETALJPLAN YTTRE HAMNEN BORGHOLM

**SYSTRA AB**  
**2021-11-02**

| Uppdragsnamn | PM Markmiljöinventering Yttre hamnen Borgholm |

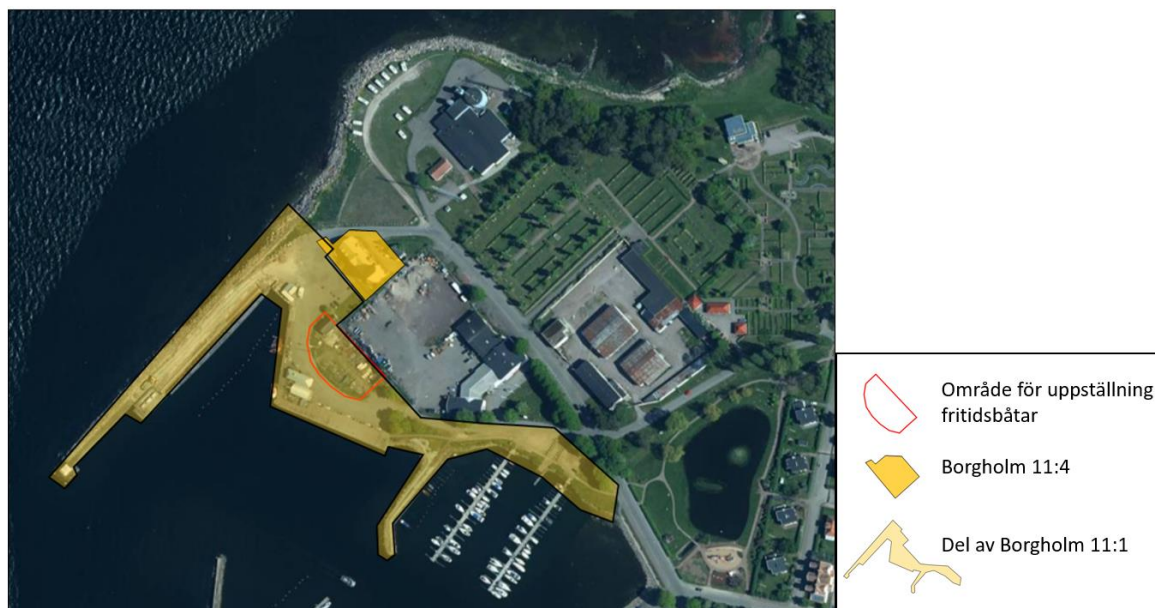
Figur 8: figuren visar fastigheterna Borgholm 11:4 och del av Borgholm 11:1 som är riskklass 1.

Fastigheterna Borgholm 11:1 och Borgholm 11:4 har klassats som riskklass 1, den högsta riskklassningen, se figur 8. Anledningen till den höga riskklassningen har sin grund i hamnverksamheten och dess historia.

Fastigheten Borgholm 11:1 som utgörs av kajen och dess närområde har använts till hantering och upplag av kol och koks. Någon miljöteknisk markundersökning har inte genomförts inom fastigheten. Baserat på den verksamhet som bedrivits finns risk att området är förorenat med främst PAH. I MIFO-inventeringen som Länsstyrelsen i Kalmar genomfört anges att inom fastigheten Borgholm 11:1, nära restaurangen ska föroreningar eventuellt varit synliga vid grävarbete. Synliga föroreningar kan antas vara fri fas av exempelvis petroleum eller tjära.

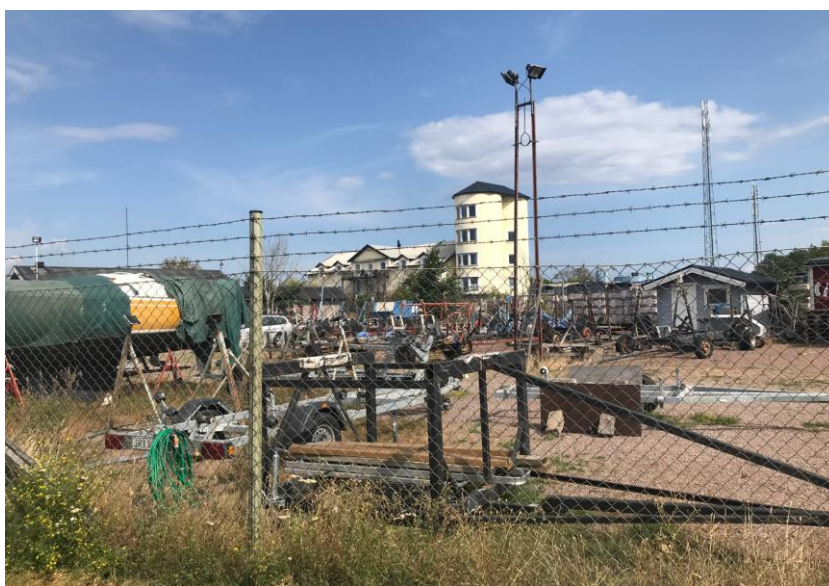
Figur 9: figuren visar en miljöbild från uppställningsområdet för fritidsbåtar.

En del av fastigheten Borgholm 11:1 används som uppställningsplats för fritidsbåtar, se figur 8 och figur 9. Enligt Naturvårdsverkets branschlista är hamnar för fritidsbåtar riskområden för metallförorening, PAH och organiska tennföreningar. Uppställningsplatsen undersöktes översiktligt under 2006 (WSP, 2008). I två punkter överskred halterna av koppar och bly riktvärdet för KM och i en punkt överskreds halterna av zink riktvärdet för MKM. Provtagning och analys av PAH, petroleumförorening eller organiska tennföreningar har inte genomförts.

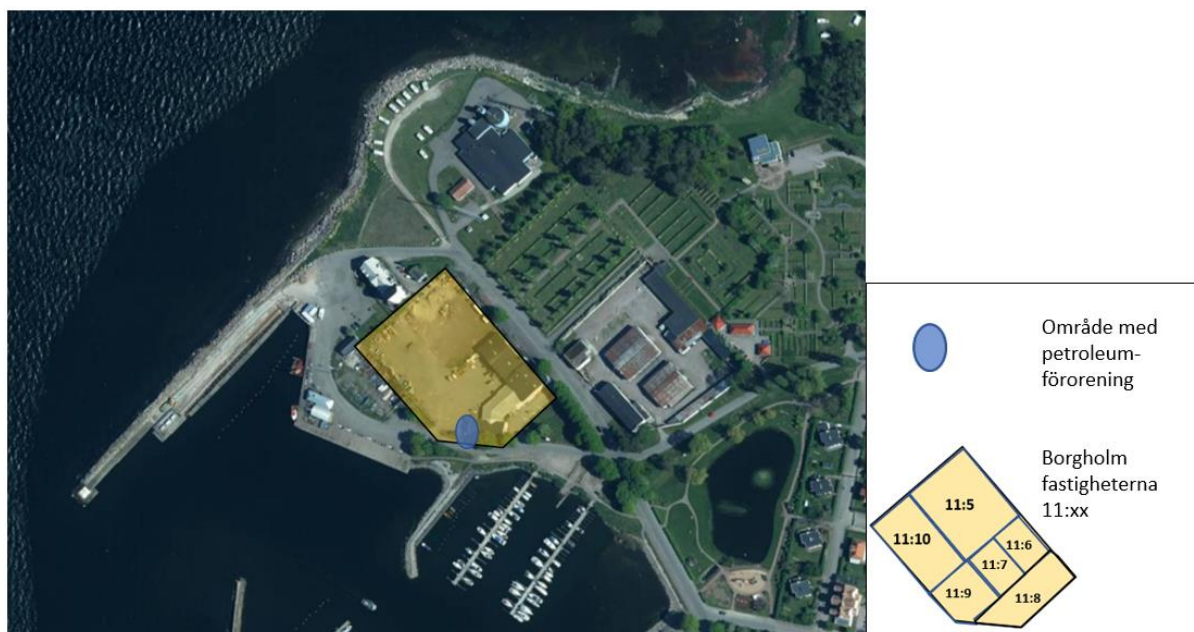
Figur 10: figuren visar fastigheterna klassade som riskklass 2

Miljötekniska markundersökningar inom fastigheterna påvisar förhöjda halter av PAH över hela industriområdet. Halterna överskridande riktvärden för både KM och MKM påträffades både i ytliga jordprover och djupt liggande. Sammantaget ger resultaten från markundersökningarna som gjorts i området bilden av att hela fyllnadsmaterialet är förorenat med PAH och metaller i varierande grad. I markundersökningar som gjorts inom området har petroleumförorening i halter överskridande MKM påträffats längs nordvästra sidan samt centralt inom området.

I samband med en markundersökning av fastigheten Borgholm 11:8 upptäcktes en påtaglig petroleumförorening på 1,5 meters djup se figur 10. Det oljeförorenade området sanerades i oktober 2007. De mest förorenade massorna schaktades bort medan massor under riktvärdet för MKM fick ligga kvar. Denna restförorening finns i ett sandigt jordlager ca 1,5 meter under markytan och uppskattas täcka ett område om ca 10x20 meter. I riskbedömningen konstaterades att det inte finns några hälsorisker med denna restförorening och heller inte några risker för ytvatten. Riskvärderingen är dock gjord mot bakgrund av att områdets fortsatt ska utgöras av industriområde (WSP, 2008).

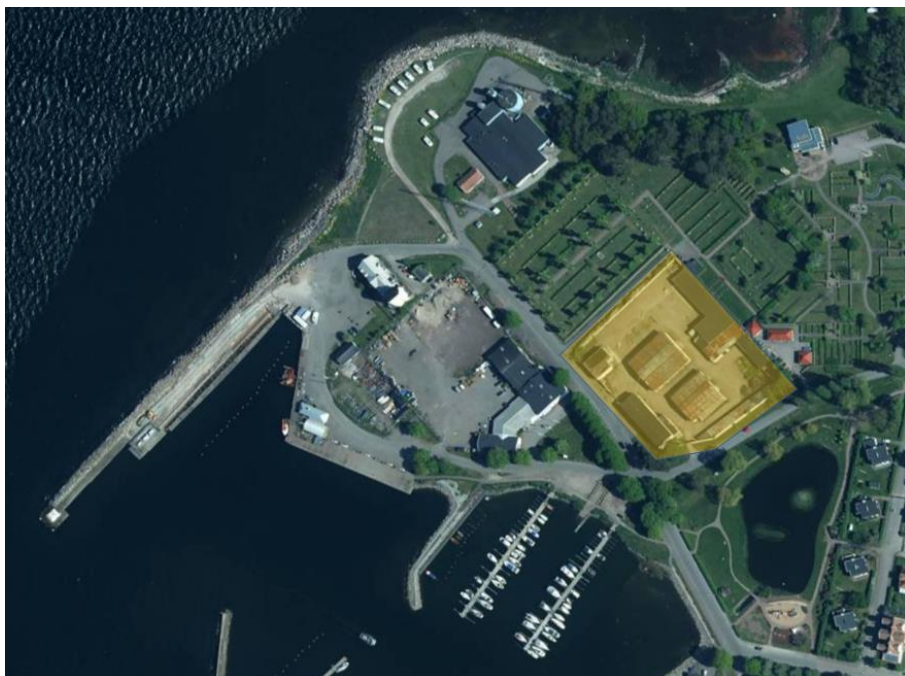
Figur 11: figuren visar fastigheten Passaden 3 där det bedrivits bland annat produktion av tråköl.

Fastigheten Passaden 3 finns upptagen i EBH-stödet som riskklass 2, se figur 11. Motiveringen till riskklassningen är att det bedrivits träkolsproduktion inom fastigheten samt att det förekommit hantering av impregnerat virke och tjära. Naturvårdsverkets branschlista över förorenade områden anger att verksamheten kan ha gett upphov till förorening av främst PAH (Naturvårdsverket, 2020).

Två miljötekniska markundersökningar har genomförts inom fastigheten (WSP, 2008) och (WSP, 2018). Utöver det har riskbedömning, platsspecifika riktvärden (PSRV) och åtgärdsutredning tagits fram (WSP, 2019). Markundersökningarna visar att det finns PAH och tungmetaller överskridande PSRV inom fastigheten och att det föreligger risk att skydd av markmiljö, skydd mot fri fas samt skydd för ytvatten inte uppnås.

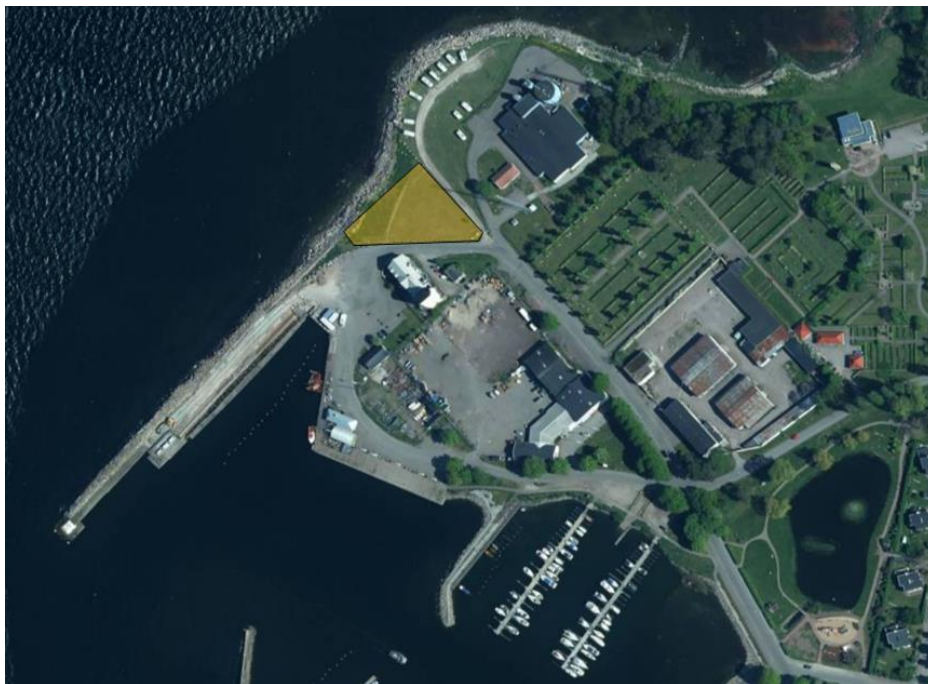
Figur 12: figuren visar fastigheten Borgholm 11:3 som sanerades från oljeförorening 2005.

2005 genomfördes en schaktsanering av depåområdet inom fastigheten Borgholm 11:3, se figur 12. Området är klassat som åtgärdat i EBH-stödet.

Schakt av förorenad jord genomfördes ner till två meter under markytan. Provtagning av schaktväggar och schaktbotten genomfördes för att kontrollera att ingen förorening överskridande åtgärds målet lämnades kvar. Totalt schaktades 4902 m<sup>3</sup> bort och fastigheten bedömdes efter det uppfylla åtgärds målet. Dock fanns rester av förorening underskridande åtgärds målet i södra och nordvästra schaktväggen kvar. Markduk lades ut innan schakten fylldes igen för att förhindra återkontaminering av de rena återfyllnadsmassorna.

Saneringen av oljedepåområdet inom fastigheten Borgholm 11:3 genomfördes ner till åtgärds mål och är godkänd. Åtgärds målet för saneringsåtgärden var MKM och ytan är belagd med restriktioner gällande framtida markanvändning. Ska ytan omvandlas till något annat än parkeringsplats kan kompletterande sanering behövas.

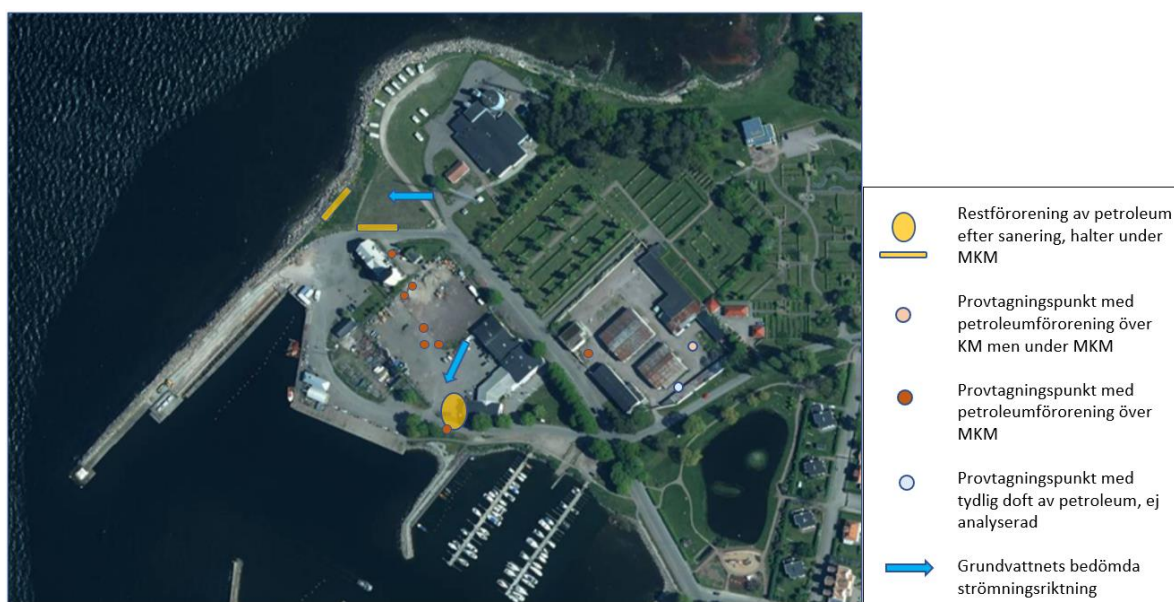
Figur 13: figuren visar översiktligt petroleumförorening inom Yttre Hamnen

Det kan inte uteslutas att föroreningens spridningsplym brett ut sig utanför fastighetens gräns. Provtagning inom intilliggande Borgholm 11:4 påvisade petroleumförorening och även provtagning inom nordvästra hörnet av fastigheten Borgholm 11:5. Det kan inte heller uteslutas att en föroreningsplym gått under Hamnvägen och fortsatt in mot hamnområdet inom Borgholm 1:1.

Figur 13 visar områden där restförorening efter petroleumsanering finns kvar, provtagningspunkter som uppvisat petroleumhalter överskridande MKM samt grundvattnets bedömda strömningsriktning inom fastigheter där grundvattnet undersökts.
