# LOVA Tvåstegsdiken, Borgholms kommun

Slutrapport

Borgholms  
kommun

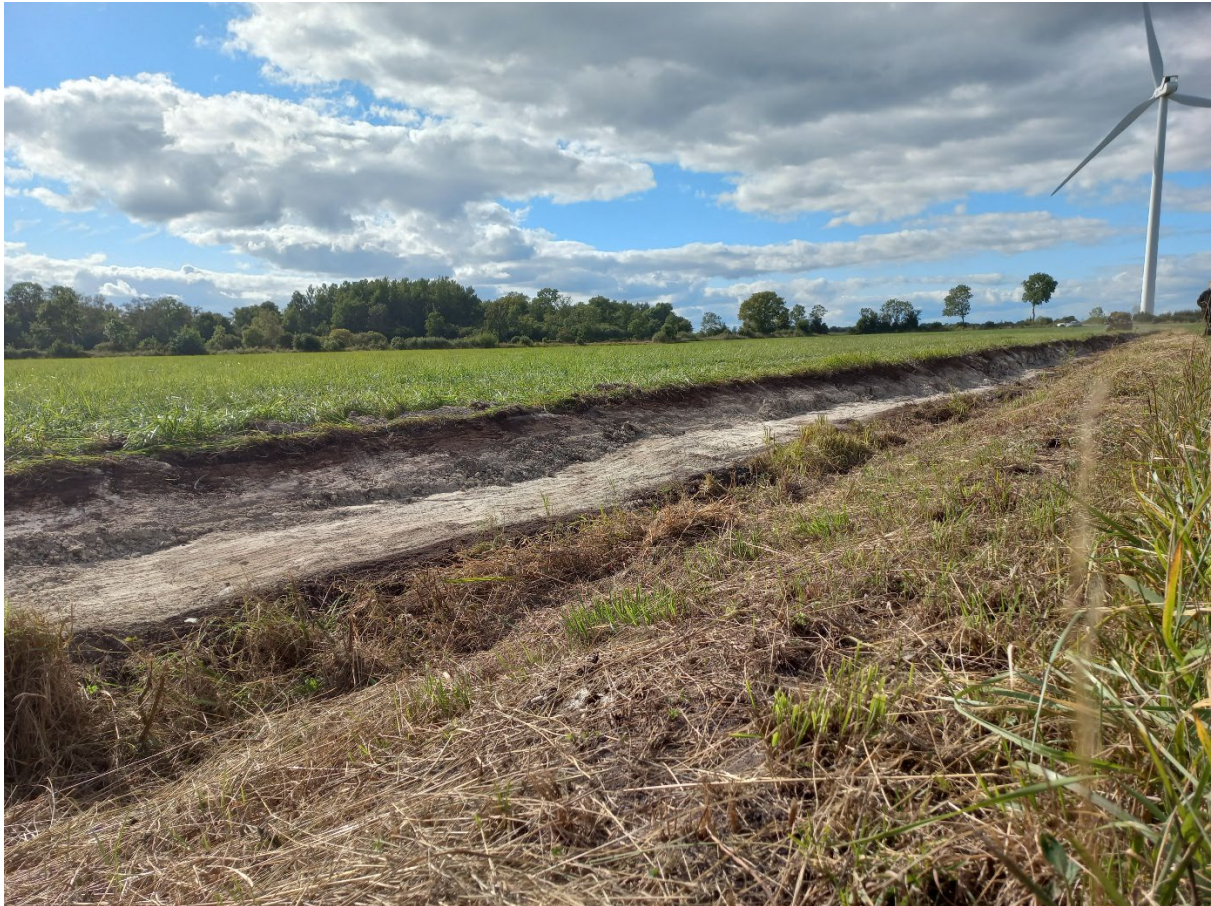
Släntlutningen anpassades efter materialet i marken. Denna skiftade från torv, kalkbleke, till sand och lerblandning. Där sanden dominerade fästes kokosnät för att minska risken för erosion innan vegetation etablerats.

*Figur 2. Terrassen på ett av tvåstegsdikena som grävdes hösten 2022. Under torven finns kalkbleke och sand.*

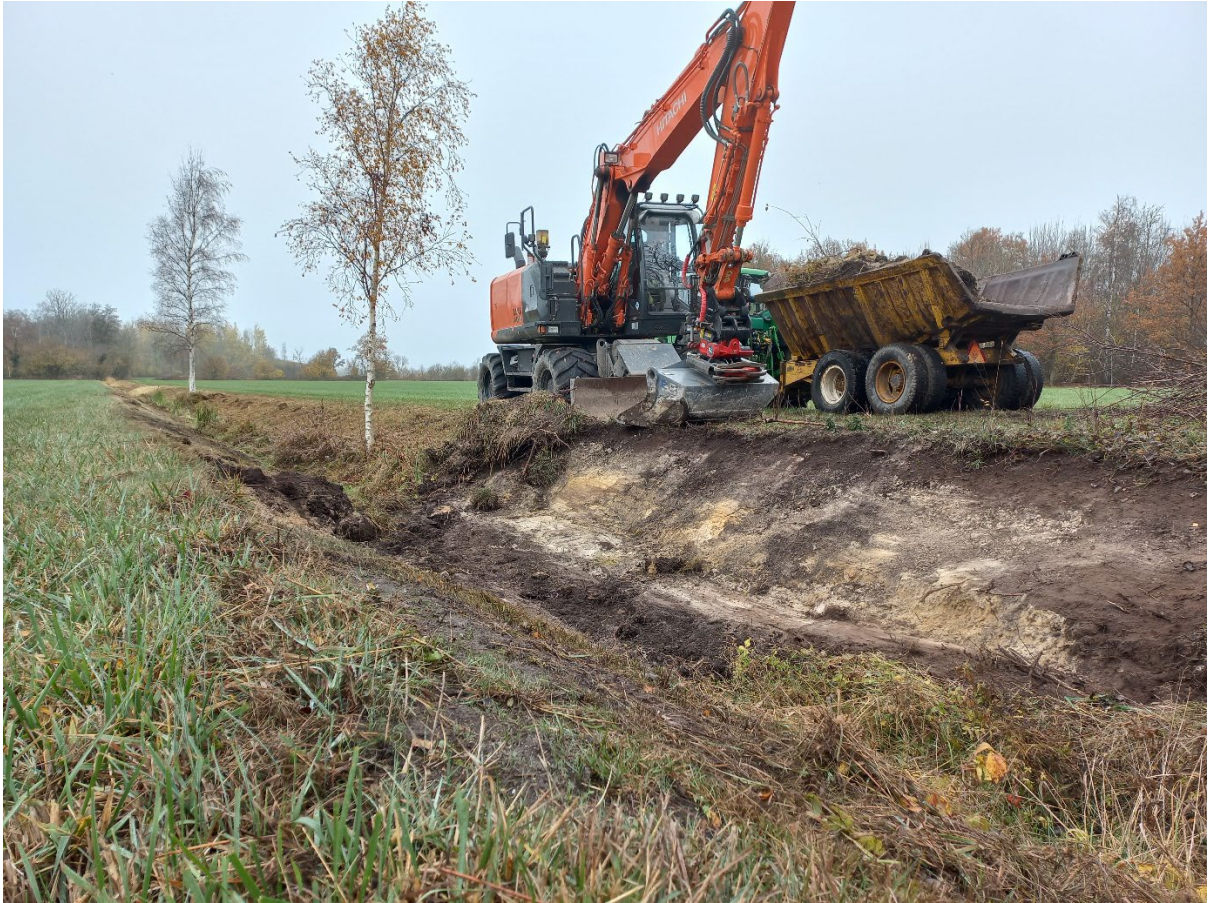
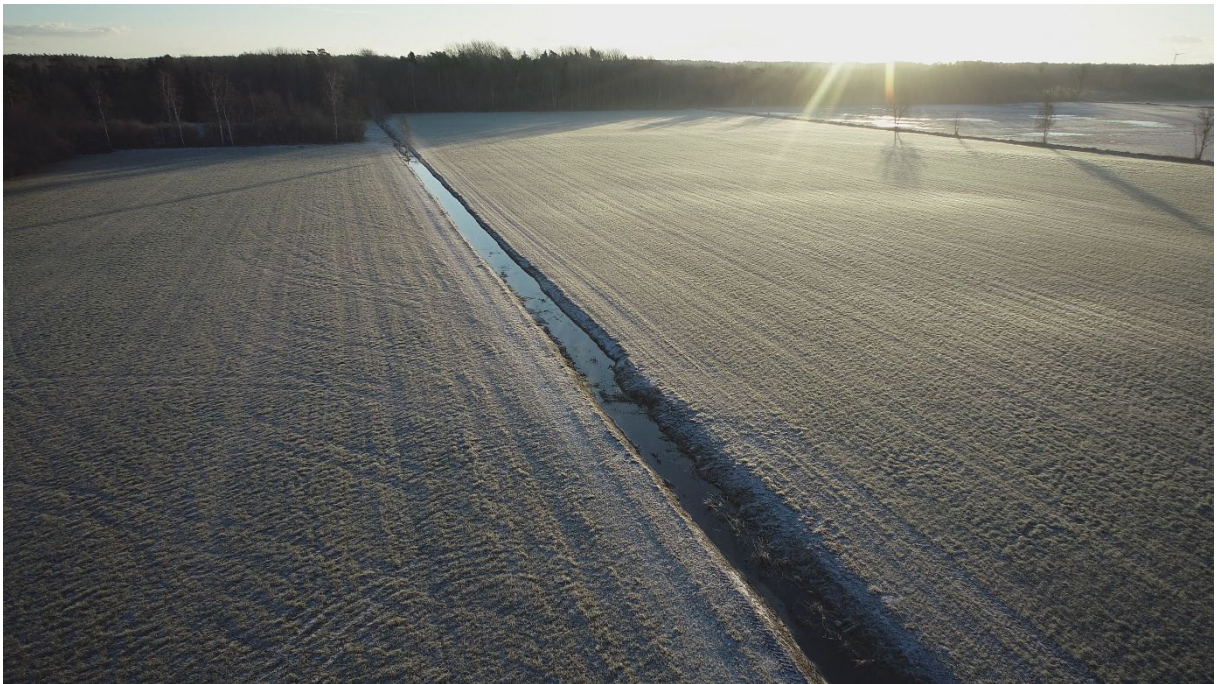
*Figur 3. Överst: grävning av tvåstegsdiket längst i söder. Nederst: uppföljning av diket längst i söder vintern 2022-2023.*

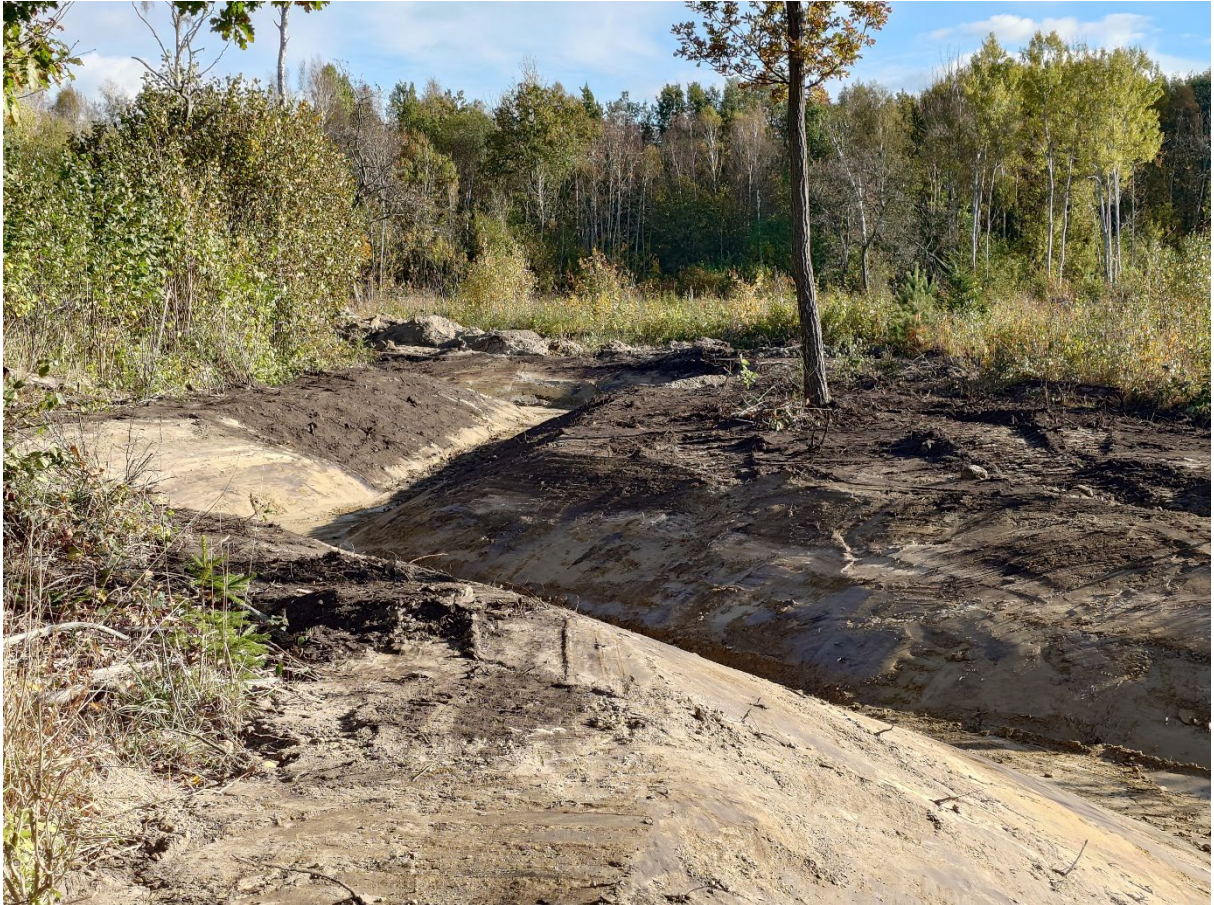
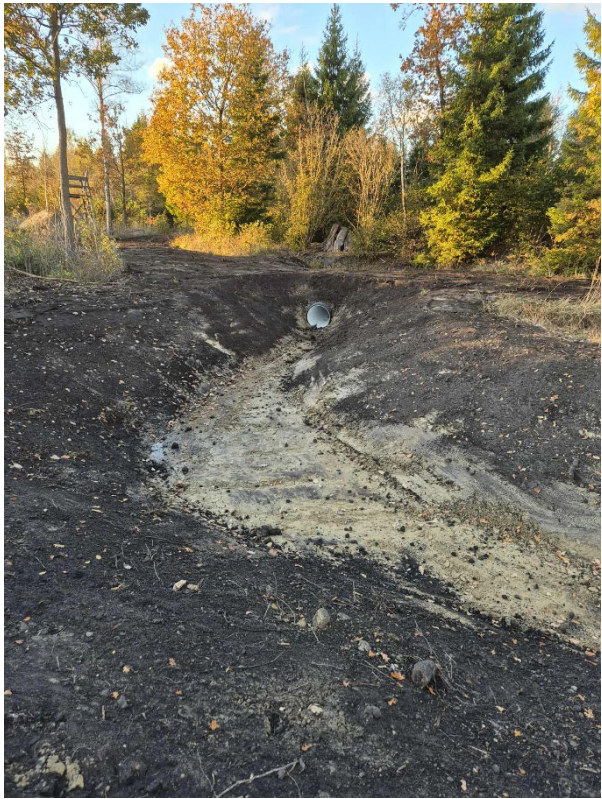
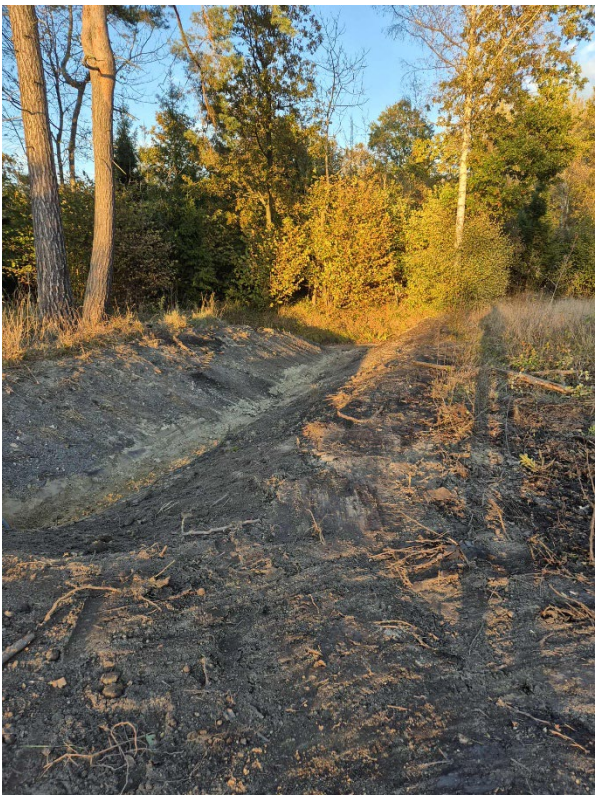
Den första meandringen grävdes i det norra diket, se Figur 4. Förhållandena på platsen var ideala och bland annat påträffades lera vilket kunde användas för att göra slänter och rör genomföringar stabila. Diket i mitten dominerades av sand vilket kan vara känsligt för erosion, se Figur 5. Slänterna kläddes med översta torvlagret för att få snabb etablering av växtlighet. I det södra diket anlades sista meandringen in i ett skogsparti vilket gjorde grävarbetet utmanande, eftersom det var trångt för maskinen att manövrera.

*Figur 4. Meandringen i det norra diket anlades först.*

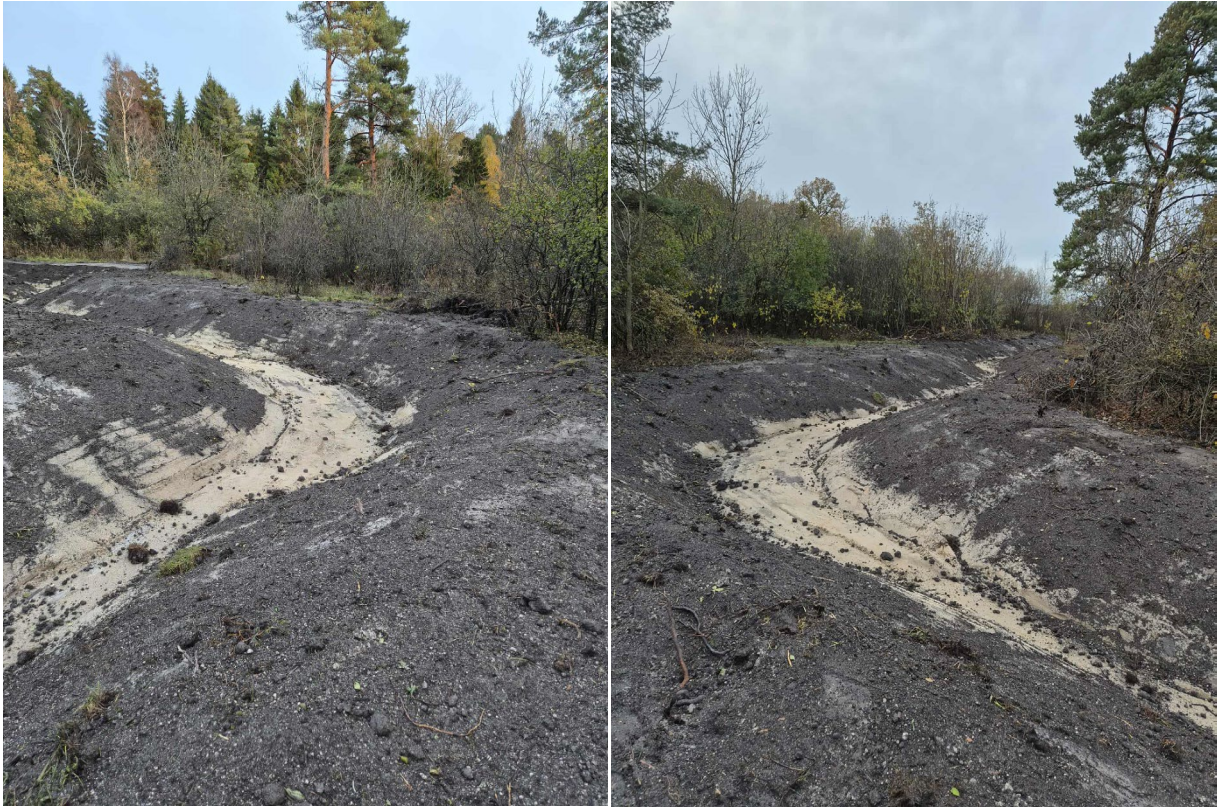
*Figur 5. Det mellersta diket dominerades av sand. Platsen medgav flera svängar vilket bedöms bidra ytterligare till att sänka hastigheten på vattnet.*

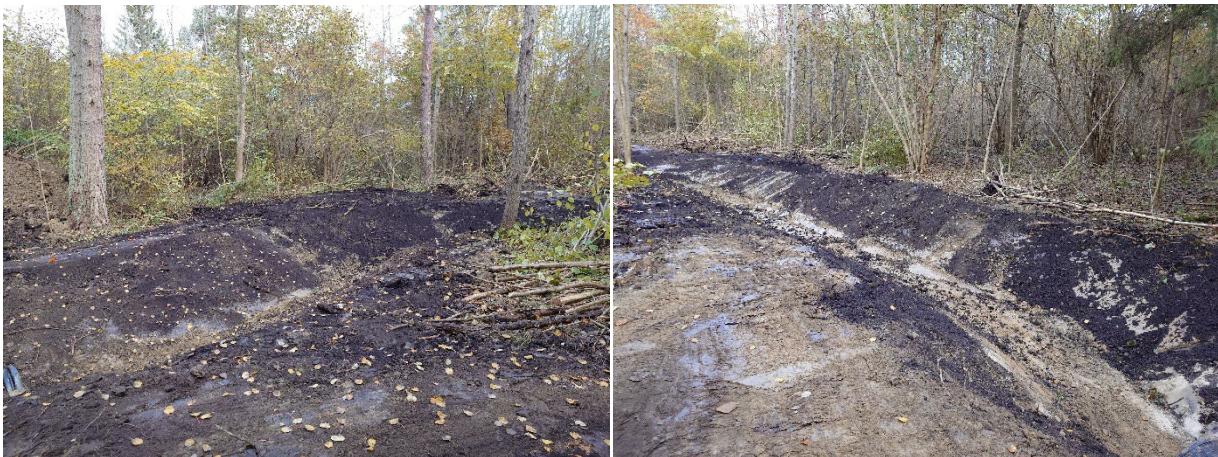
Diket längst i söder åtgärdades sist. Här leddes meandringen in en bit i skogsområdet norr om det raka sidodiket, se Figur 6-7. Det var trångt för grävmaskinen att komma åt och medgav heller inte att meandringen hade flera svängar, men en större båge skapades på diket och delar av massorna lades i den raka fåran för att hindra vattnet från att rinna rakt ut till huvuddiket. Även här var massorna något leriga, men även med inblandning av sand.

*Figur 6. Diket längst i söder leddes in i skogen norr om det raka sidodiket.*

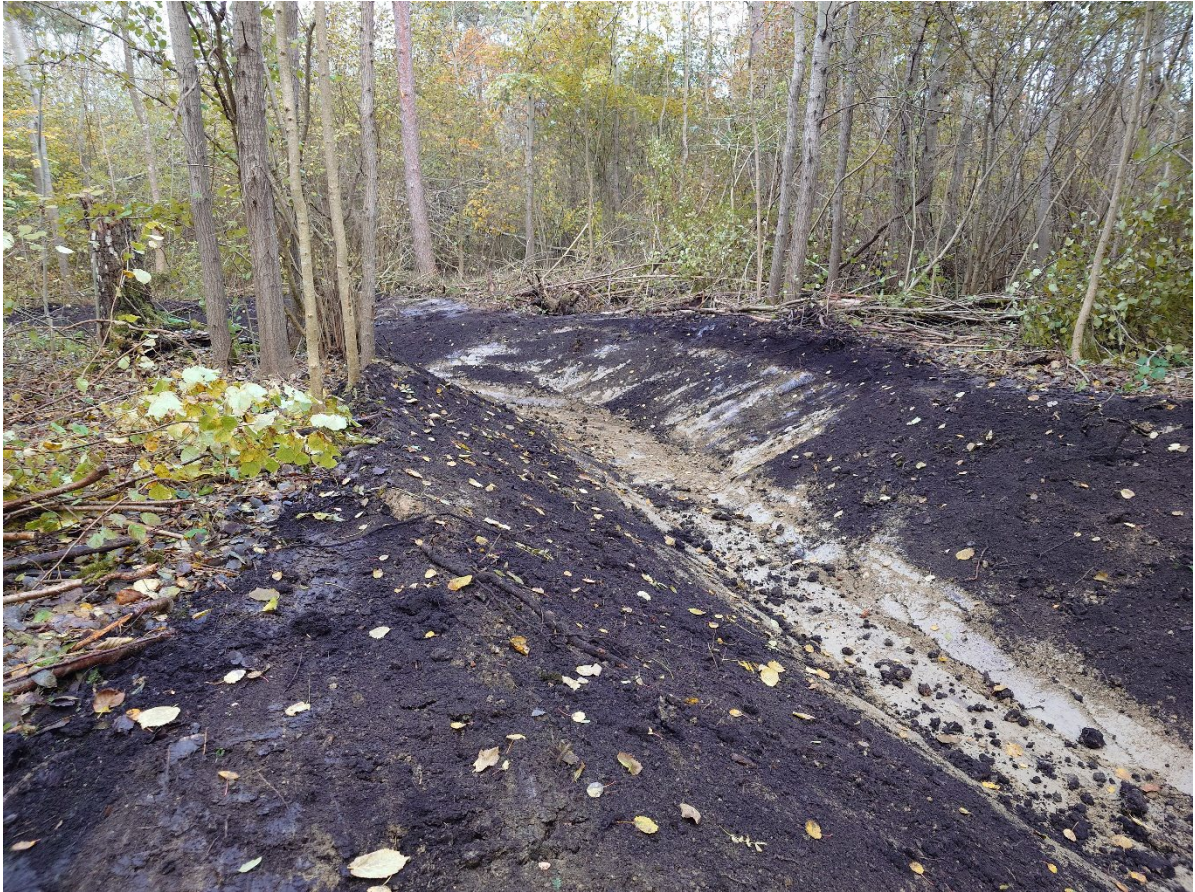
*Figur 7. Meandringen på diket längst i söder.*
