# Naturvärdesinventering Yttre hamnen, Borgholm

Borgholms kommun, Kalmar län

2021-09-23

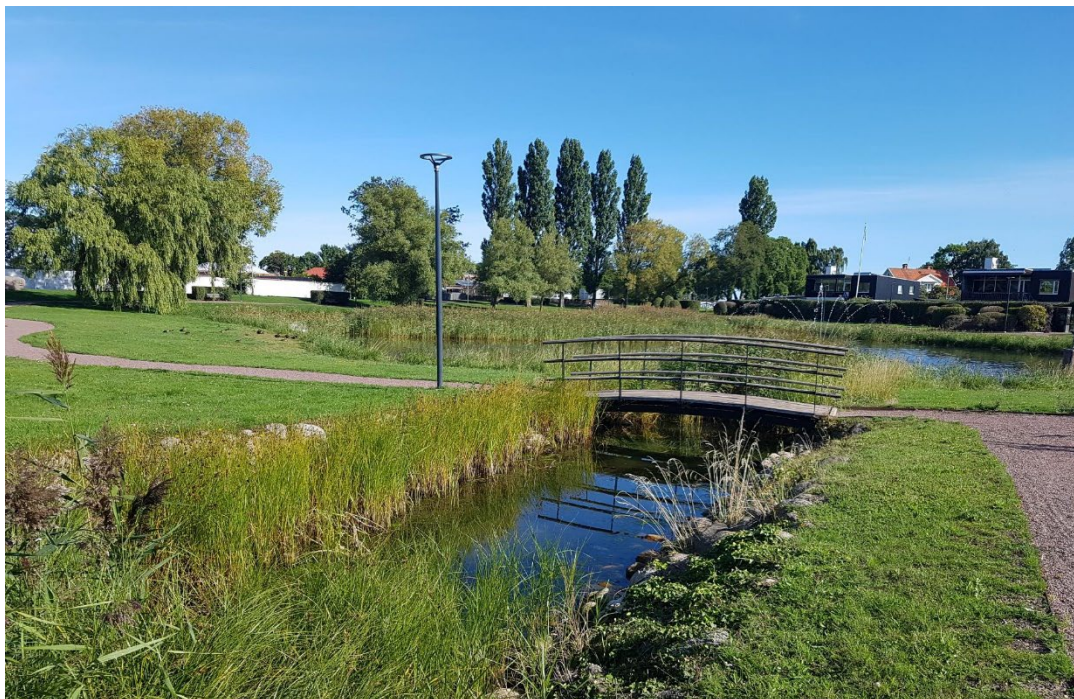
Bild 1. Vattenfåran mellan hamnen och dagvattendammen som ingår i NVO 1.

NVO 1 är en antropogen limnisk miljö som består av en dagvattendamm med naturlig vassvegetation och mestadels öppen vatten. Två vass/gräsöar finns i mitten. Objektet bedöms ha ett obetydligt artvärde då inga naturvårdsarter kunde identifieras. En del triviala sländarter observerades samt gräsand. Dammen bedöms kunna ha vissa värden för groddjur och sländor. Bedömningen är ändå att dammen utgör en suboptimal biotop för groddjur då det kunde konstateras att fisk fanns i dammen vilket groddjur gärna undviker. Biotopvärde bedöms som visst då vatten i landskapet är viktigt för många djur och dammen har naturlig strandvegetation och struktur. Sammantaget ger detta ett visst naturvärde-naturvärdesklass 4 enligt standard.

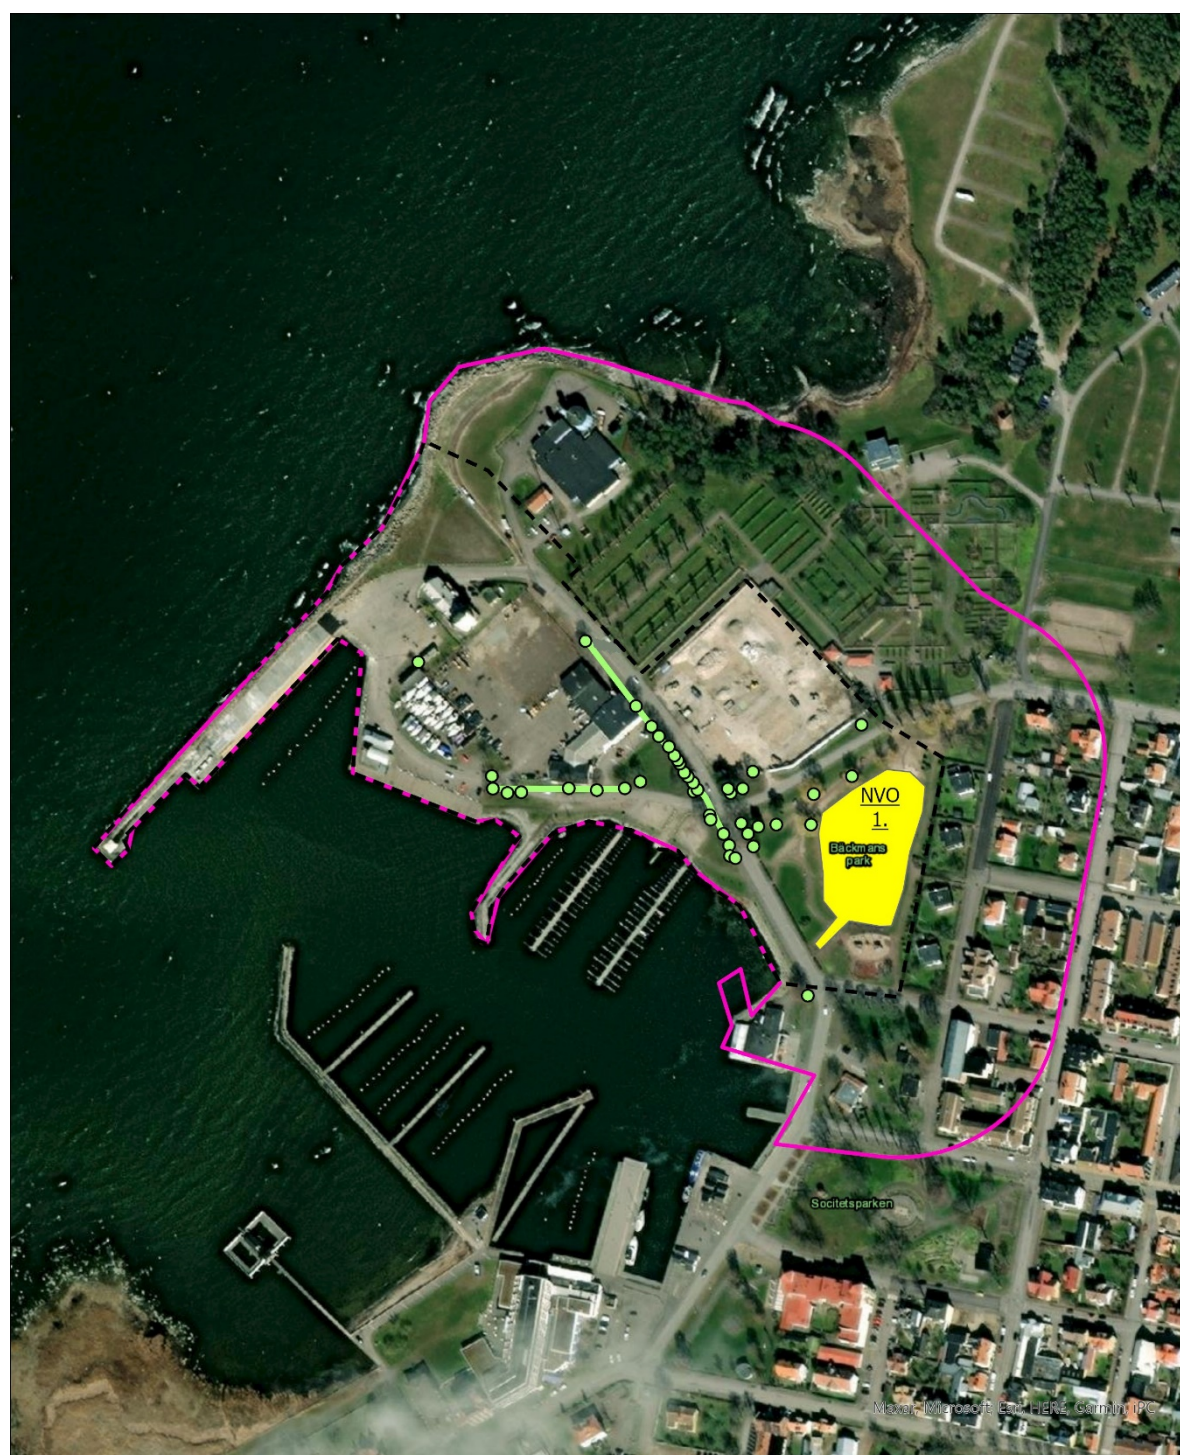
Figur 2. Översiktskarta över resultatet av naturvärdesinventeringen.

Ett naturvärdesobjekt (NVO 1.) med naturvärdesklass 4 - visst naturvärde identifierades inom inventeringsområdet (bild 1-2 & figur 2). Inga landskapsobjekt avgränsades.

Inventeringen har pekat ut 2 trädalléer som omfattas av generellt biotopskydd. De utgörs av två lindalléer med 17 respektive 6 träd (figur 2).

Om alléerna i området kommer att påverkas skall dispens från det generella biotopskyddet enligt MB 7 kapitlet 11 § sökas hos ansvarig Länsstyrelse.
