Borgholms  
kommun

## Trädvårdsplan och trädinventering, Borgholms stad

2016-11-30

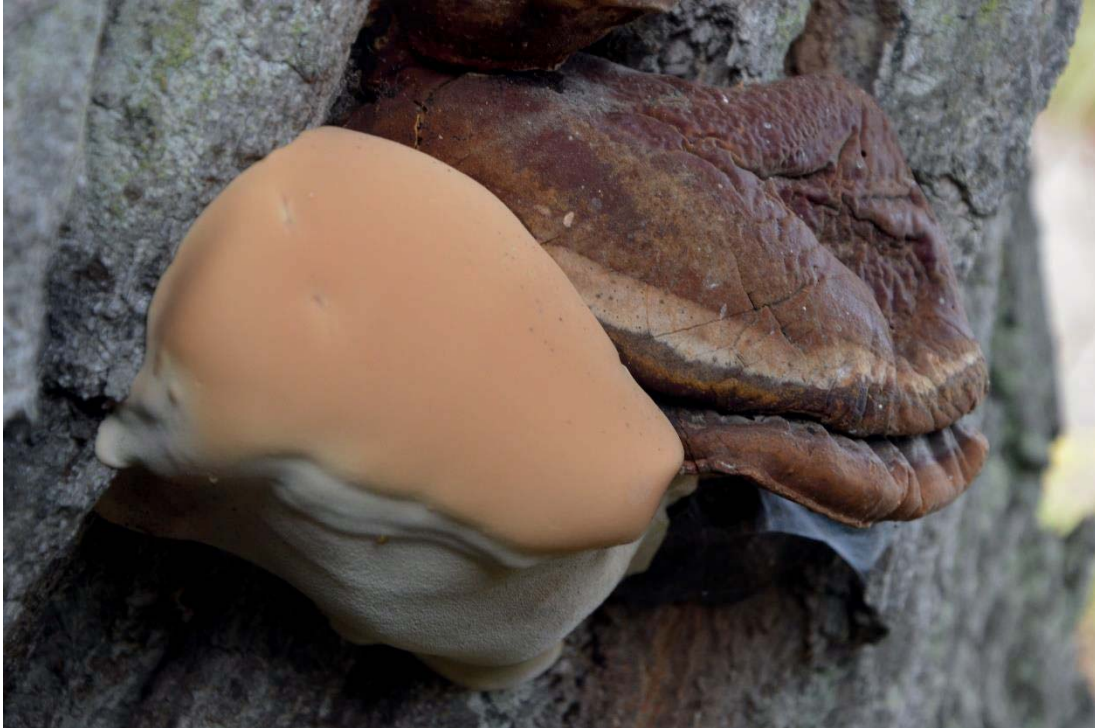
Eklackticka *Ganoderma resinaceu* är rödlistad i kategorin Starkt hotad (EN). Arten växer på en grov ek nära Lasarettet i Borgholm, inom ytterområde 1. Det är första gången arten påträffas på Öland, och den är känd från endast ett tjugotal platser i hela Sverige. I samma område finns även många andra rödlistade arter.

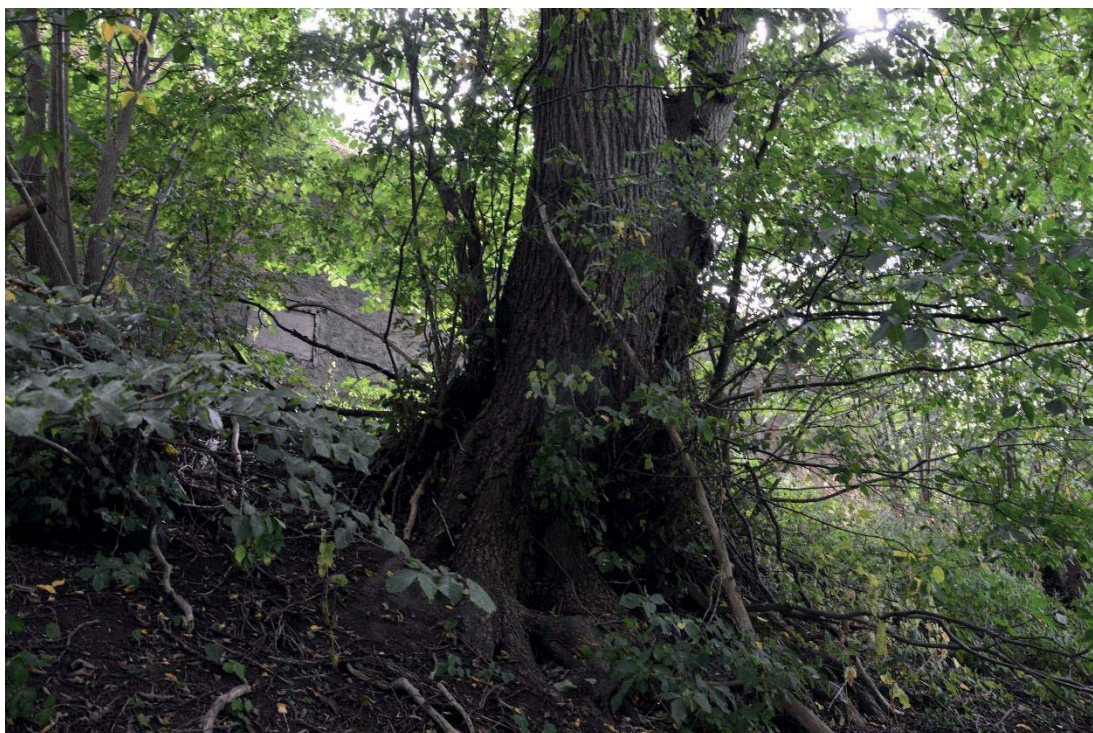
*Ytterområde 2 hyser en varierad miljö med ädellövskog. Här noterade det grövsta trädet i hela inventeringen, en skogsalm med en omkrets på 4,12 m.*

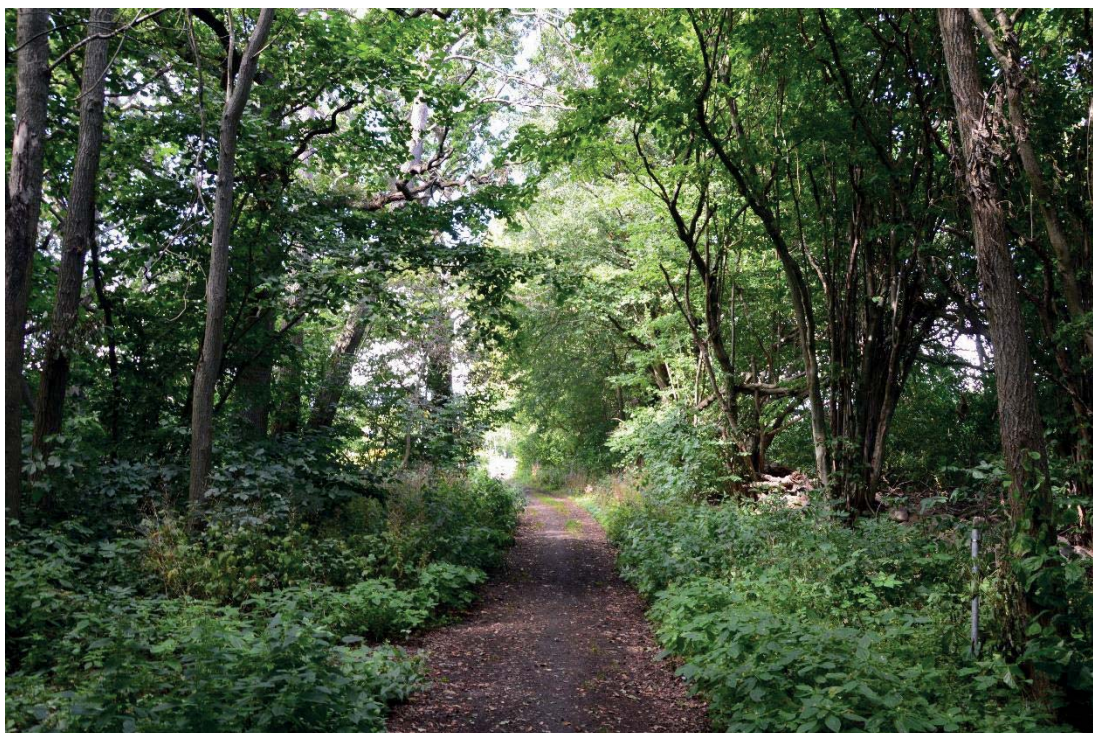
*Ytterområde 4 utgörs av en varierad ädellövskog av lundkaraktär, med flera gamla ekar och välvuxna hasselbuskar.*

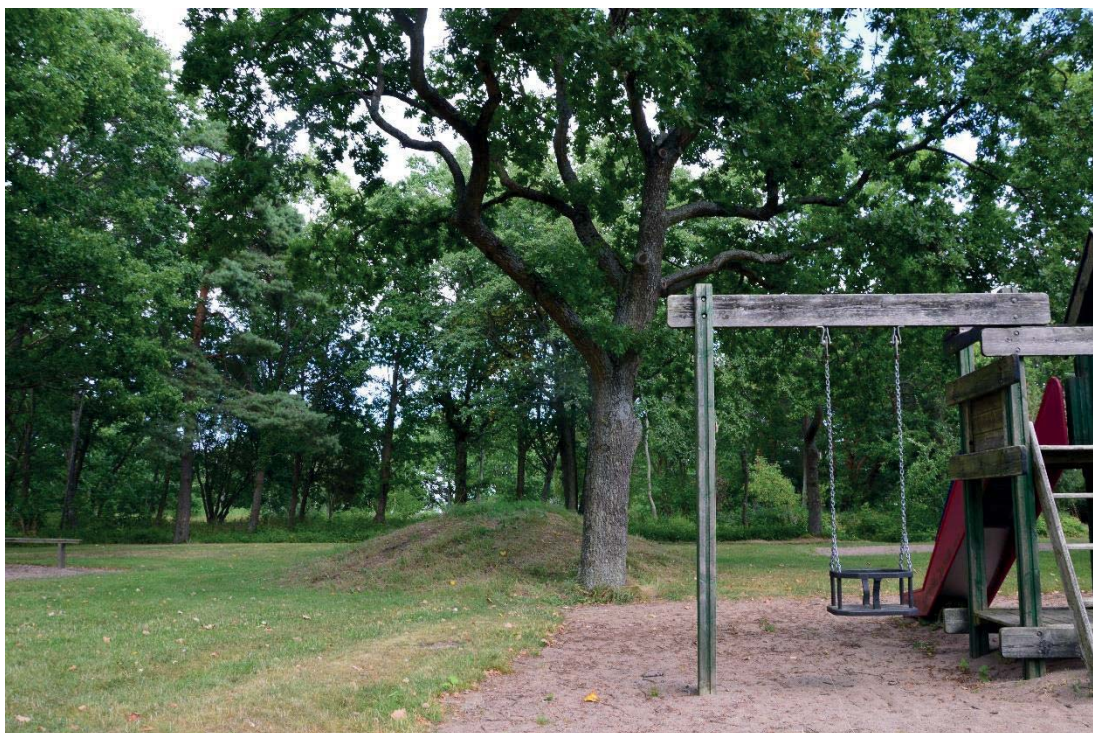
*I ytterområde 5 finns flera ekar som på sikt kan bli värdefulla träd. Området utgör ett viktigt grönt stråk i nordöstra delen av Borgholm och har stor positiv betydelse för boendemiljön i intilliggande villaområdena..*

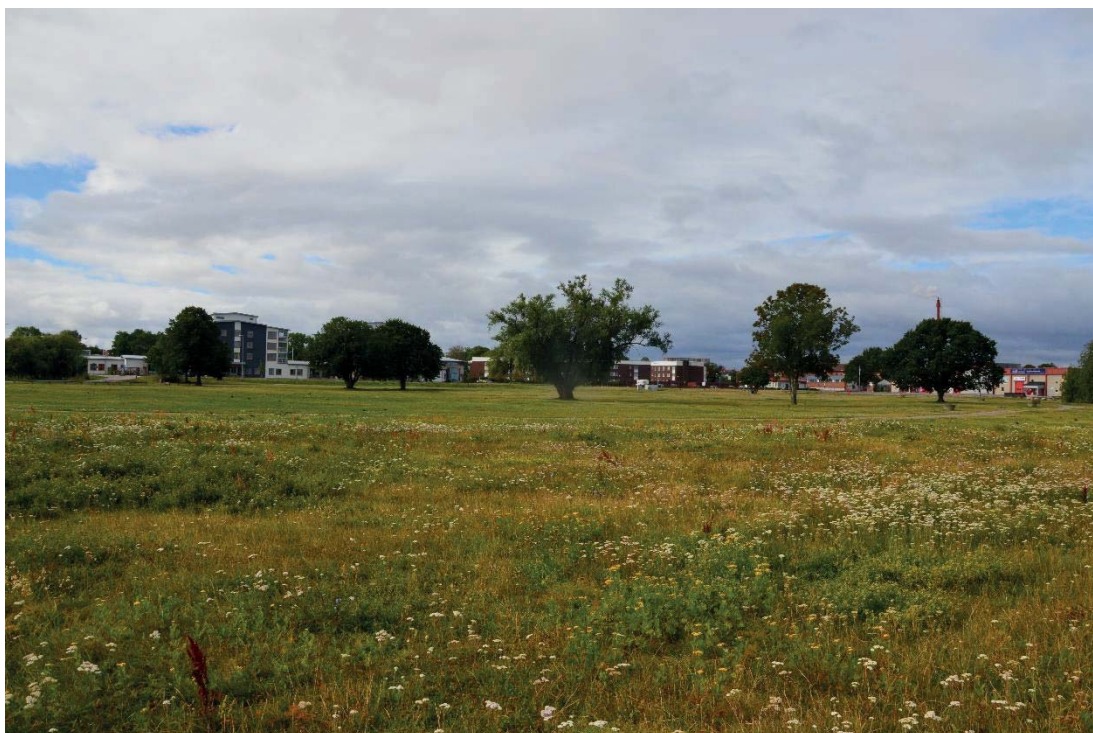
Västra delen av ytterområde 6 består av öppna marker med fristående lövträd med utvecklade kronor. Övriga delar av området är till stor del bebyggda av fritidshus.
