Borgholms kommun

# Stenninge dagvattenutredning

## Revidering

Uppdragsnr: 108 63 02 & 1093631 Version: 4 Datum: 2025-04-10

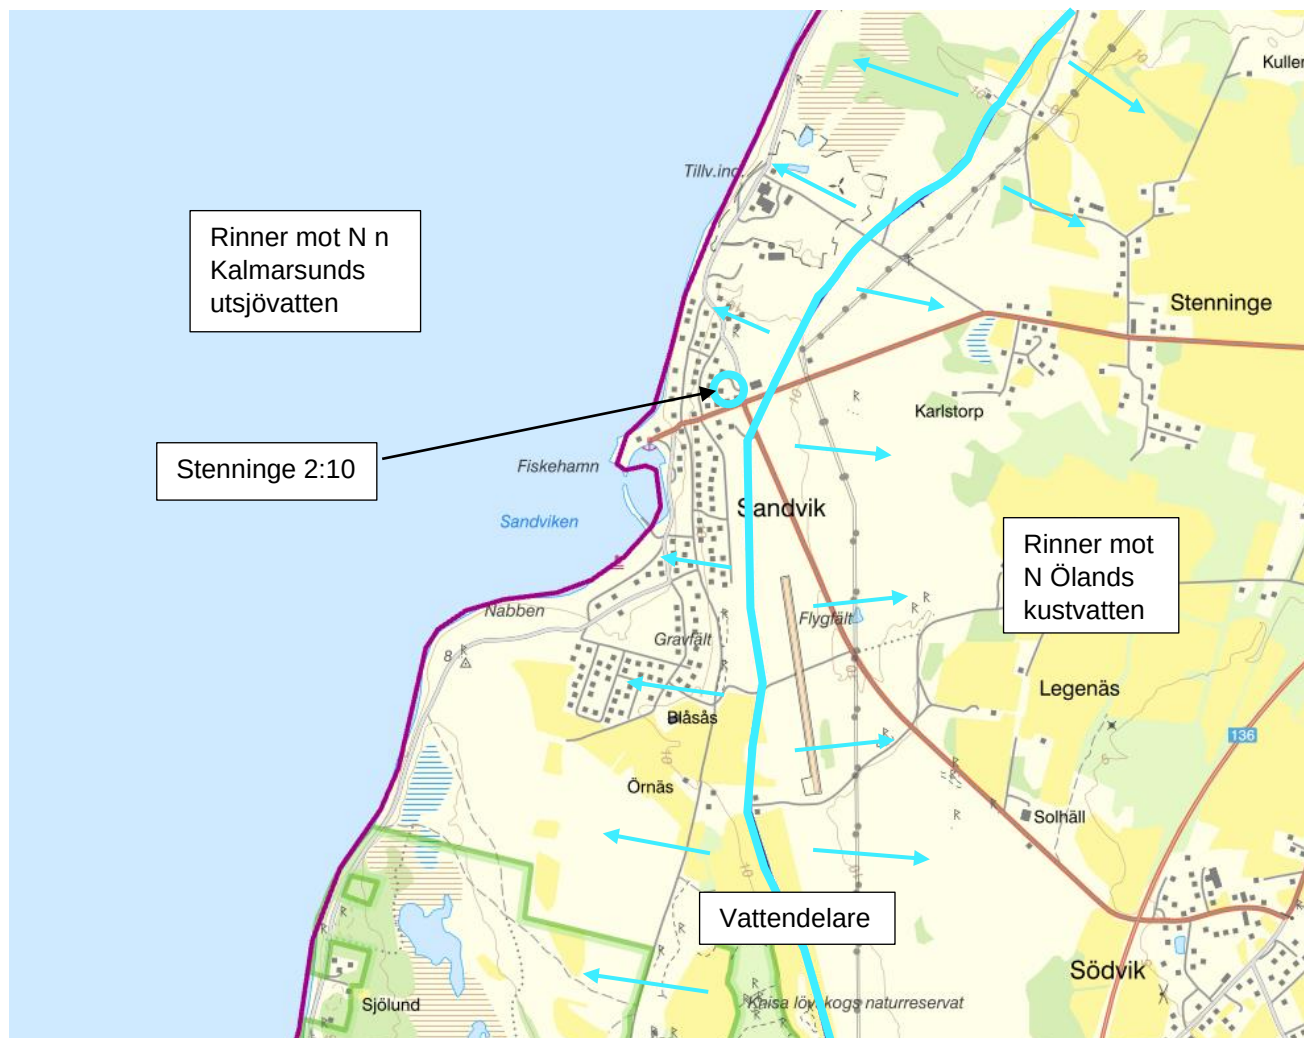
Figur 3 Delavrinningsområden i området kring Stenninge 2:10, Sandvik (VISS, 2023).

Stenninge 2:10 är belägen nära en vattendelare (se Figur 3) och det dagvatten som alstras öster om fastigheten tar huvudsakligen rinnvägar österut. Genom Stenninge 2:10 avleds i dagsläget dagvatten som alstras inom fastigheten samt i anslutning till vägen. Verksamhetsområde och allmänt ledningsnät för dagvatten saknas i Sandvik. Befintliga flödesvägar enligt nationella höjdmodellen visas nedan i Figur 6.

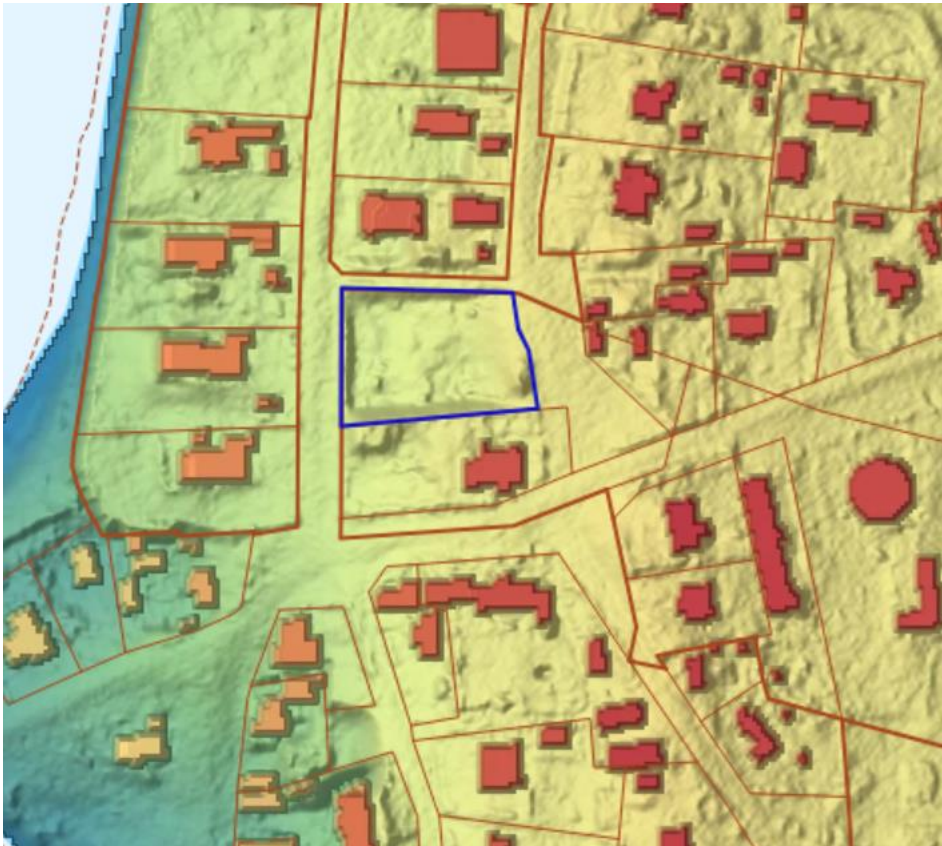
Fastigheten är belägen ca 10 möh och ca 70 m från kustlinjen. Marken sluttar västerut, mot havet, och det finns befintlig bebyggelse öster om den aktuella fastigheten som är belägen högre upp. De topografiska förhållandena i området presenteras nedan i Figur 4.

Figur 4 Topografisk karta efter Lantmäteriets nationella höjdmodell. Planområdet markerat med blå linje (SCALGO Live, 2025).
