Trafikutredning Lofta

Utredning för detaljplan Lofta 1:2, 2:2 m.fl.
Borgholms kommun

2023-09-21

Sweco Sverige AB	556767-9849
Uppdrag	Trafikutredning Lofta, Borgholms kommun
Uppdragsnummer	30053429
Kund	Atrio Arkitekter Kalmar AB
Upprättad av	Mikael Kalin
Datum	2023-09-21
Ver	1.1
Dokumentreferens	trafikutredning lofta_230921

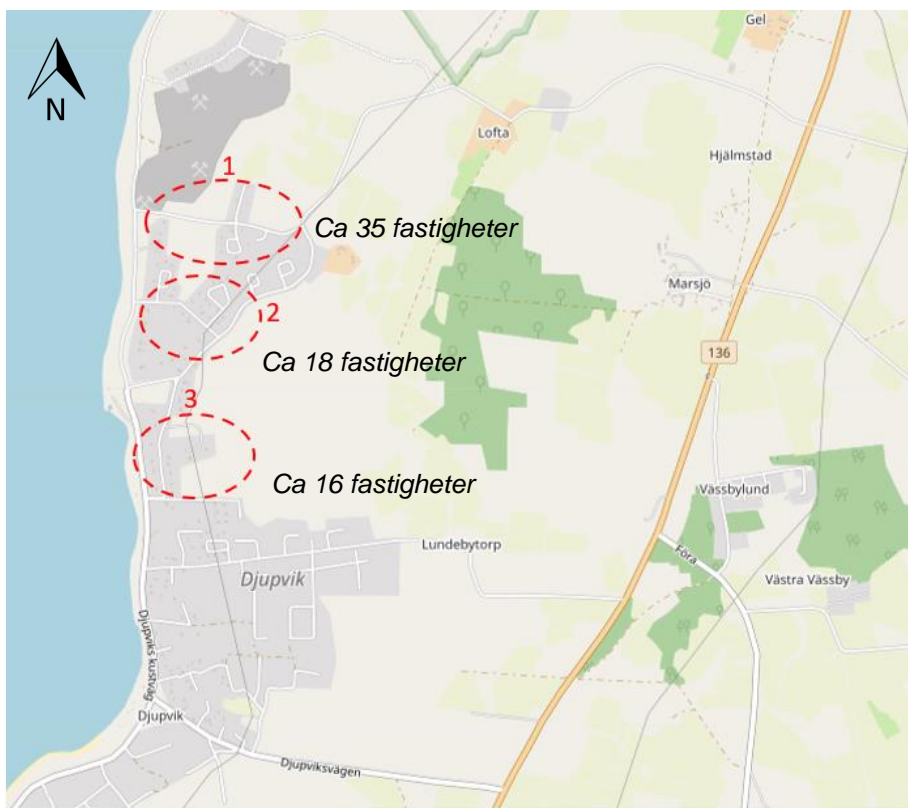
Figur 1. Översiktbild av planområdet illustrerar områden för planerad exploatering i Lofta. Källa: Borgholms kommun.

Planerad nyexploatering delas in i tre olika områden, dessa framgår av Figur 1 nedan.

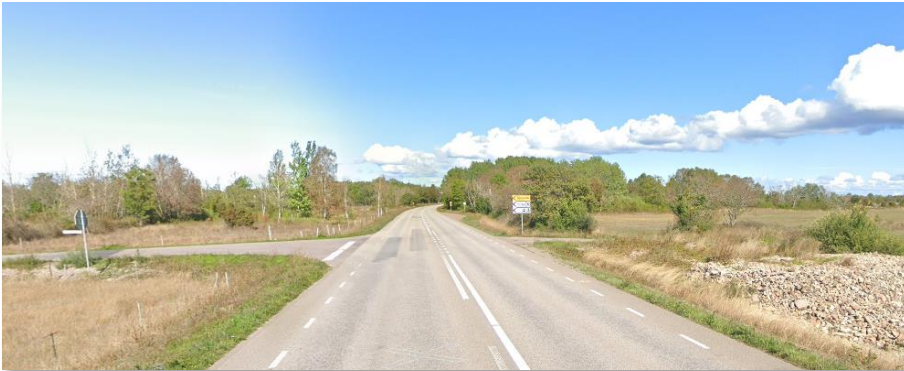
Bild 1. Väg 136 vid korsningen Djupviksvägen.

Vid korsning mellan väg 136 och Djupviksvägen är hastighetsbegränsningarna 70 km/h på Djupviksvägen och 90 km/h på väg 136. Under sommartid är hastighetsbegränsningen 70 km/h på väg 136 genom korsningen. Övriga berörda korsningar har ingen sänkt hastighet under sommaren.

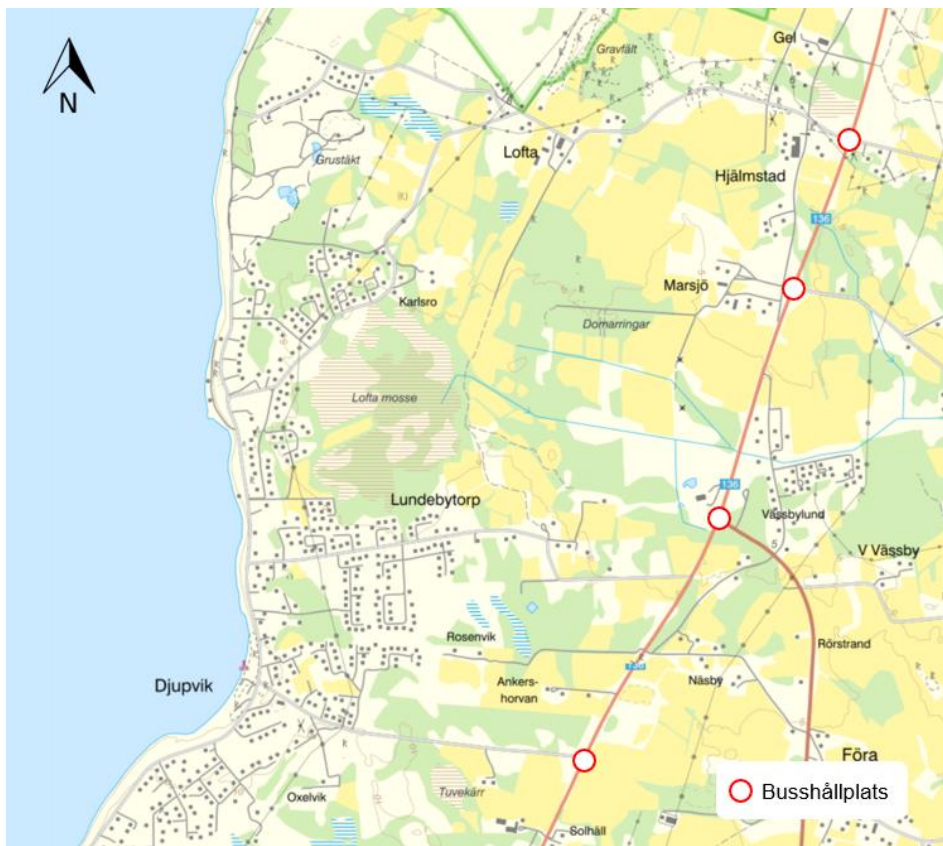
Figur 9. Busshållplatser utmed väg 136. Källa: Nationella vägdatabasen (2023-04-19).

Hållplatser finns utmed väg 136 i anslutning till bland annat korsningarna med Djupviksvägen i söder och Loftagatan i norr. Det finns även hållplatser vid Ölands go-cartcenter (anslutningen mot Föra) och vid Marsjö, se Figur 9.

Hållplatserna är utformade som fickhållplatser och saknar väderskydd, belysning och anslutande gång- och cykelväg. Antalet resenärer är lågt vid samtliga hållplatser med under 10 resenärer per dag under sommarperioden då resandet är som störst (*Trafikverket, 2021*).

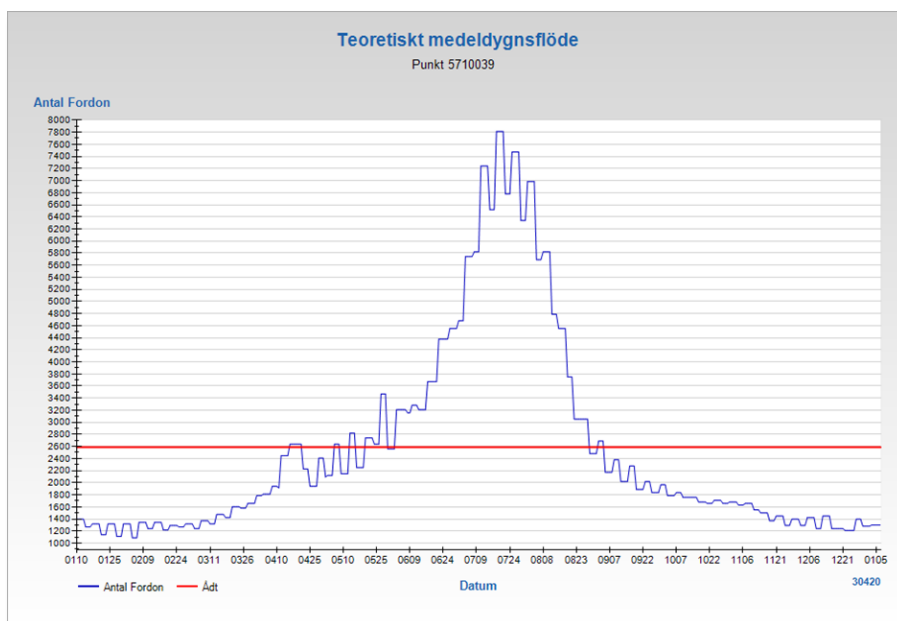
Figur 11. Trafikvariation över året på väg 136. Maxflödet under sommaren är cirka 7 800 fordon per dygn.

Trafikflödet på väg 136 varierar stort under året, se Figur 11 nedan. Flödet är cirka tre gånger större på sommaren och maxflödet uppgår till cirka 7 600 fordon/dygn.

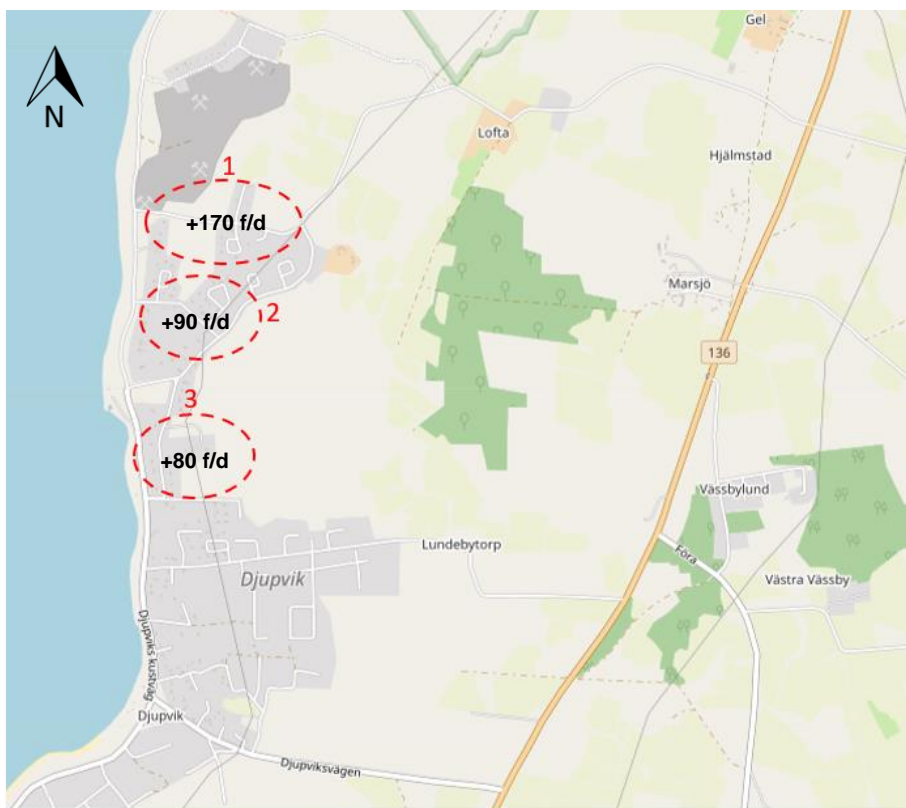
Figur 12. Beräknad trafikallsträng per delområde.

Trafikalsträng har beräknats för respektive planområde, se Figur 12. Tillkommande trafik framgår även av Tabell 1 nedan.

Bedömt antal nya fastigheter	Antal bilresor ÅDT
Planområde 1	35	170 f/d
Planområde 2	18	90 f/d
Planområde 3	16	80 f/d
Totalt	69	340 f/d

Den totala trafikstringen till följd av nybyggnation i området beräknas till cirka 340 fordon per dygn. Det motsvarar cirka 4,9 fordonsrörelser per bebyggd fastighet och dygn.

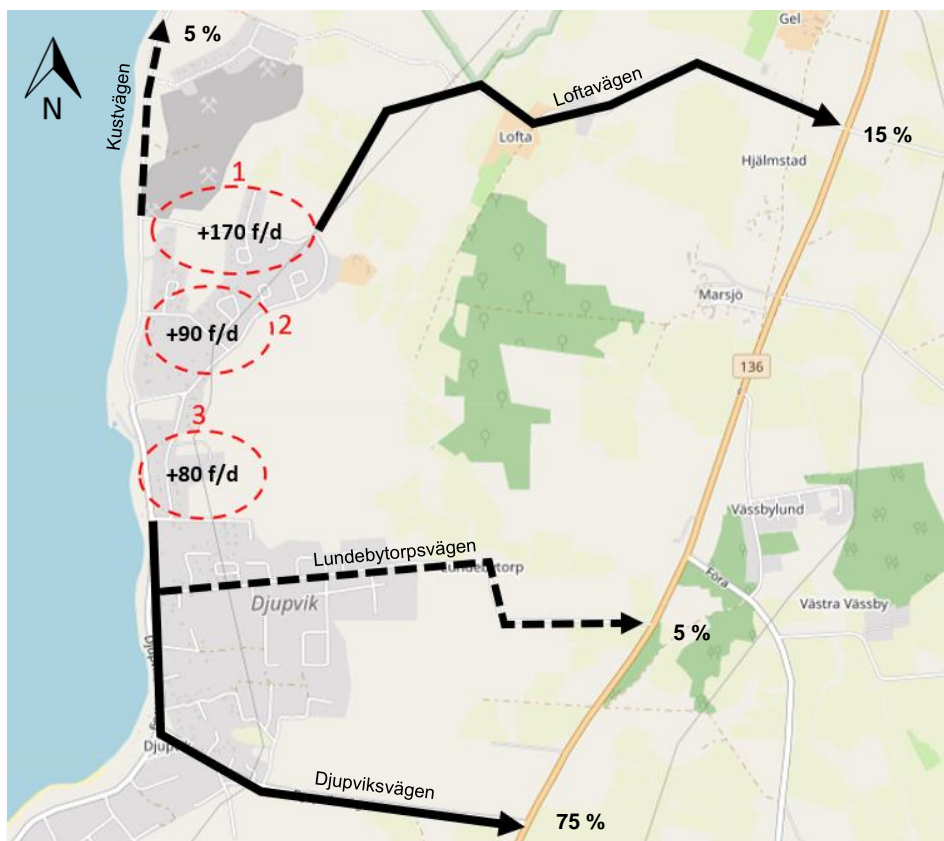
Figur 13. Bedömda övergripande trafikrörelser i området för tillkommande trafik efter utbyggnad. Det är framförallt anslutningarna till väg 136 via Djupviksvägen och Loftavägen som bedöms belastas med mer trafik. Den största ökningen bedöms ske på Djupviksvägen med uppskattningsvis kring 75 % av den tillkommande trafiken, motsvarande cirka 250 fordon per dygn.

De övergripande kopplingarna i området, liksom fördelningen av trafiken har bedömts översiktligt och framgår av Figur 13 nedan. Heldragen linje visar primära körvägar som sannolikt kommer att få det största tillskottet med trafik. De streckade linjerna visar vägar som kan komma att belastas med mer trafik i något mindre utsträckning. Bedömd andel av den totala tillkommande trafiken redovisas för respektive koppling. Bedömningarna baseras på bland annat resvaneundersökning för sydöstra Sverige från 2012⁸, vägstandard samt beräknade restider mellan de nya bostadsområdena och målpunkter som till exempel Sandvik, Löttorp och Borgholm.

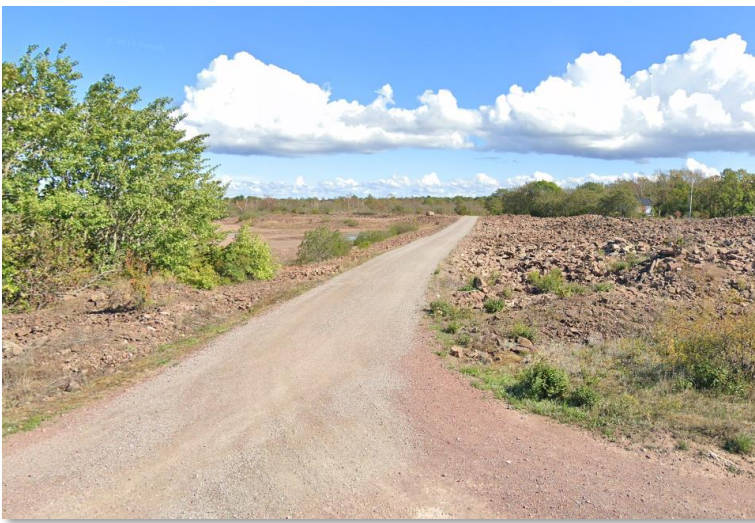
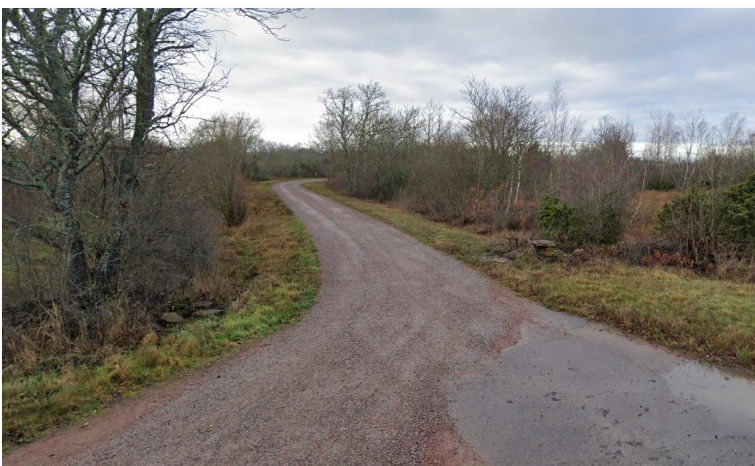
Bild 2. Evavägen (vy från Kustvägen).

Bild 3. Evavägen (vu från Loftagatan).

Evavägen är idag en smal grusväg, cirka 3 meter bred. Med tillkommande trafik kan en breddning av vägen vara motiverad. Rekommenderad vägbredd är minst 4,5 meter (inkl. stödremsa). Med vägbredd under 5 meter bör mötesplatser finnas med minst 200 meters mellanrum. Med framtida trafikmängder rekommenderas ett bundet slitlager, tex enkel ytbehandling på grus (Y1G), bitumenindränkt makadam tätad (IMT) eller beläggning av mjukbitumenbundet grus (MJOG)⁹

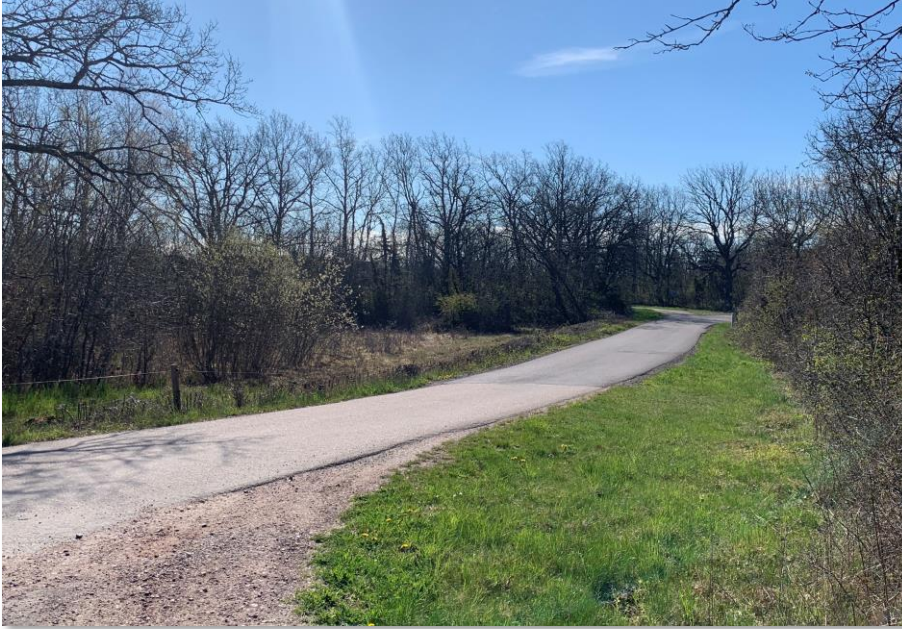
Bild 4. Skynd sikt söderut i korsningen Evavägen - Loftagatan.

Sikten i korsningen med Kustvägen bedöms som god. I korsningen med Loftagatan är sikten något begränsad söderut på grund av skymmande vegetation och krökning av Loftagatan.

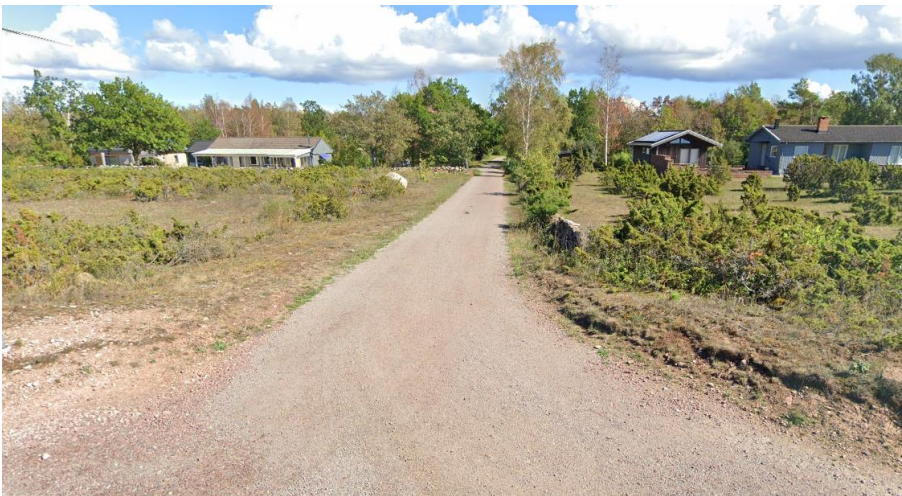
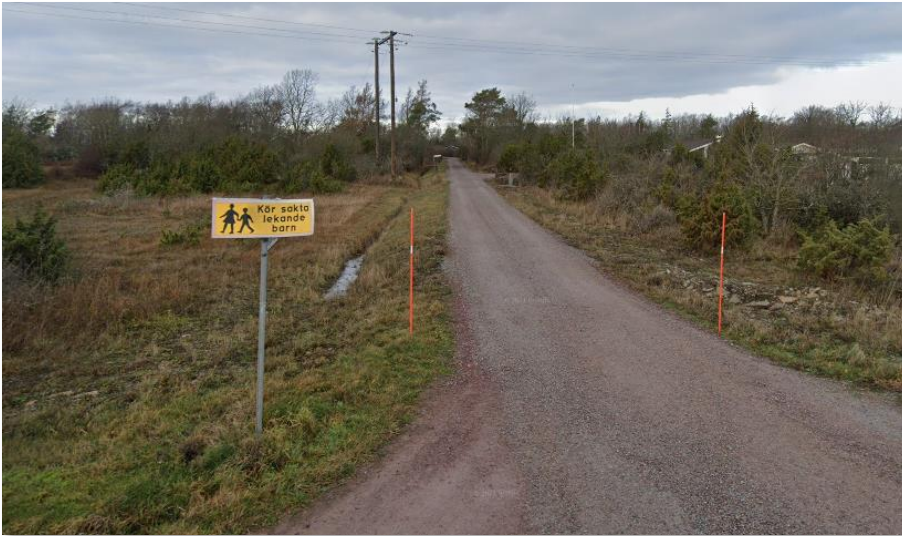
Bild 5. Helgevägen (vy från Kustvägen).

Bild 6. Helgevägen (vy från Loftagatan).

Helgevägen är idag en smal grusväg, cirka 3 meter bred. Med tillkommande trafik kan en breddning av vägen vara motiverad. Rekommenderad vägbredd är minst 4,5 meter (inkl. stödremsa). Med vägbredd under 5 meter bör mötesplatser finnas med minst 200 meters mellanrum. Baserat på beräknad årsdygnstrafik rekommenderas ett enkelt grusslitlager eller bundet slitlager (se rekommendation för *Evavägen* ovan).

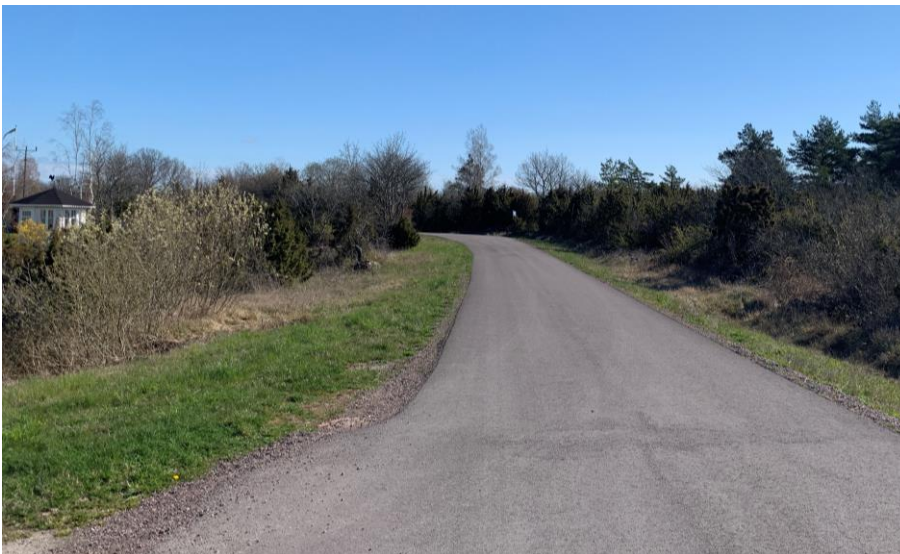
Bild 7. Skymd sikt norrut i korsningen Helgevägen - Loftagatan.

Sikten i korsningen med Kustvägen bedöms som god. I korsningen med Loftagatan är sikten något begränsad norrut på grund av skymmande vegetation och krökning av Loftagatan.

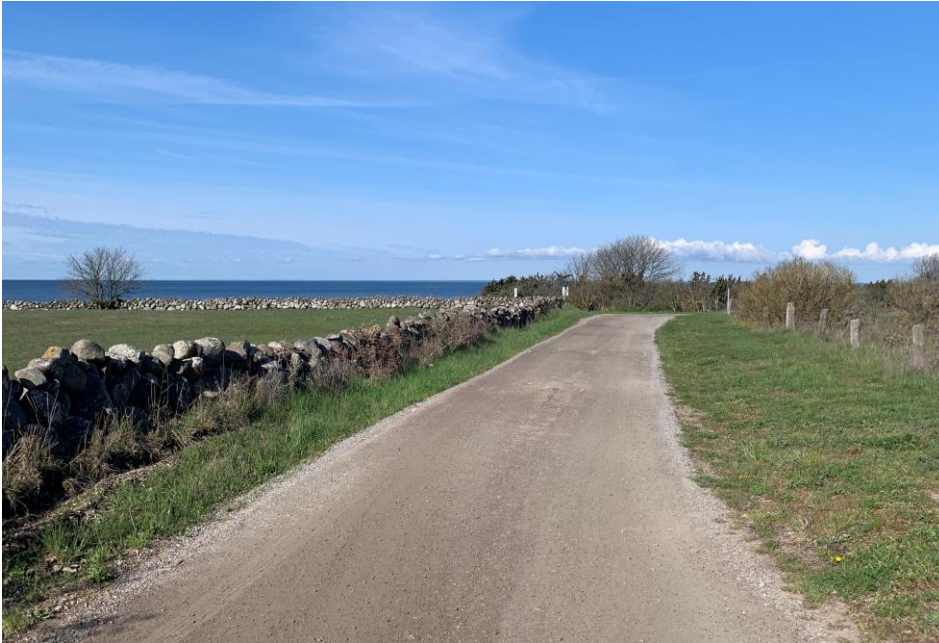
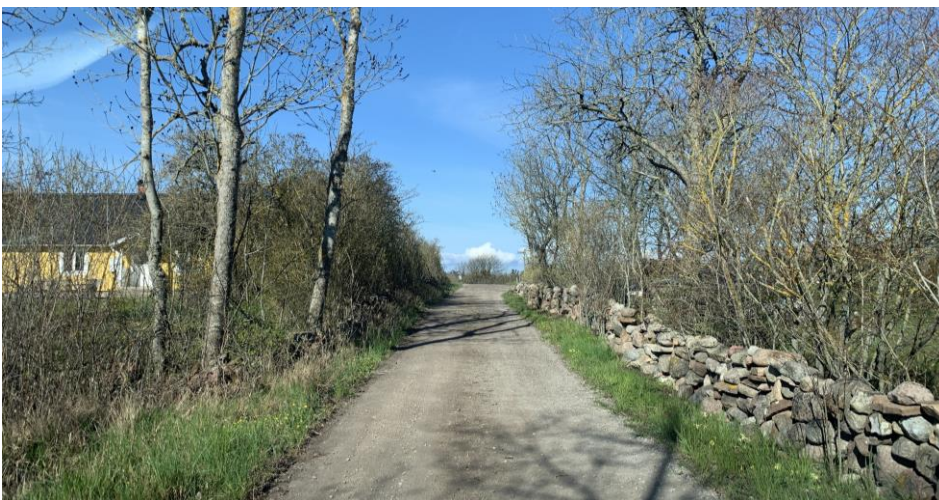
Figur 16. Mossgården/Alexanders gata (vy mot väst).

Figur 17. Mossgården (vy mot väst).

Mossgårdet är idag en smal grusväg, cirka 3-3,5 meter bred. Från Kustvägen ligger Mossgårdet och Alexanders gata parallellt men upplevs och nyttjas som en gemensam väg på en sträcka om ca 70 m. Vidare österut löper Mossgårdet mellan två stenmurar. Med tillkommande trafik kan en breddning av vägen vara motiverad. Rekommenderad vägbredd är 4,5 meter (inkl. stödremsa). Med vägbredd under 5 meter bör mötesplatser finnas med minst 200 meters

Utrymme för breddning av vägen är begränsat på del av sträckan. En smalare sektion än 4,5 meter kan sannolikt användas då trafikmängderna blir relativt små och det rör sig om en kortare vägsträcka på 100 till 150 m. För att personbil och cyklist ska kunna mötes bör sektionen dock inte vara smalare än 3,5 meter. Utrymme för möte kan säkerställas enligt riktlinjerna.

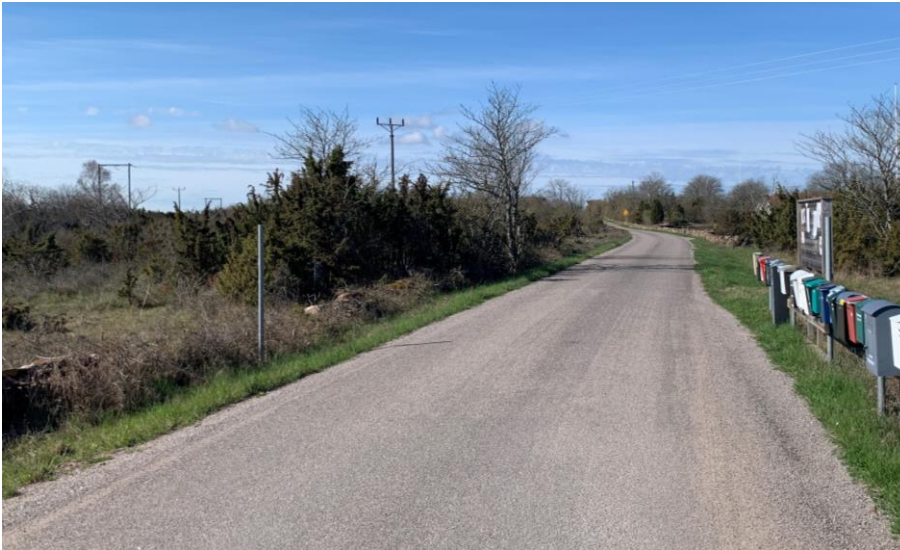
Bild 8. Loftagatan (söder om Helgevägen).

Loftagatan är en relativt nyligen asfalterad väg cirka 4 meter bred (exkl. stödremsa). Med tillkommande trafik bedöms befintlig vägbredd motsvara rekommenderad standard. Vid vägbredd under 5 meter bör mötesplatser finnas med minst 200 meters mellanrum.

Vägen är bitvis kurvig och sikten begränsad på vissa sträckor. I korsningarna med Kustvägen och väg 136 bedöms sikten vara god.

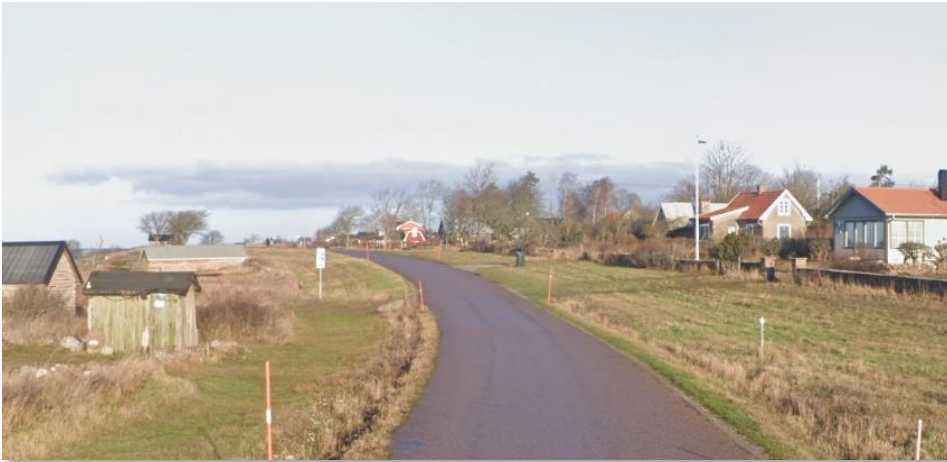
Figur 18. Kustvägen norr om Djupviksvägen.

Vägen är idag cirka 4 meter och belagd med asfalt. På grund av den känsliga miljön utmed kusten föreslås ingen breddning av vägen. Det bör dock säkerställas att det finns mötesplatser med minst kring 200 meters mellanrum för att minska risken för att fordon kör utanför vägbanan.

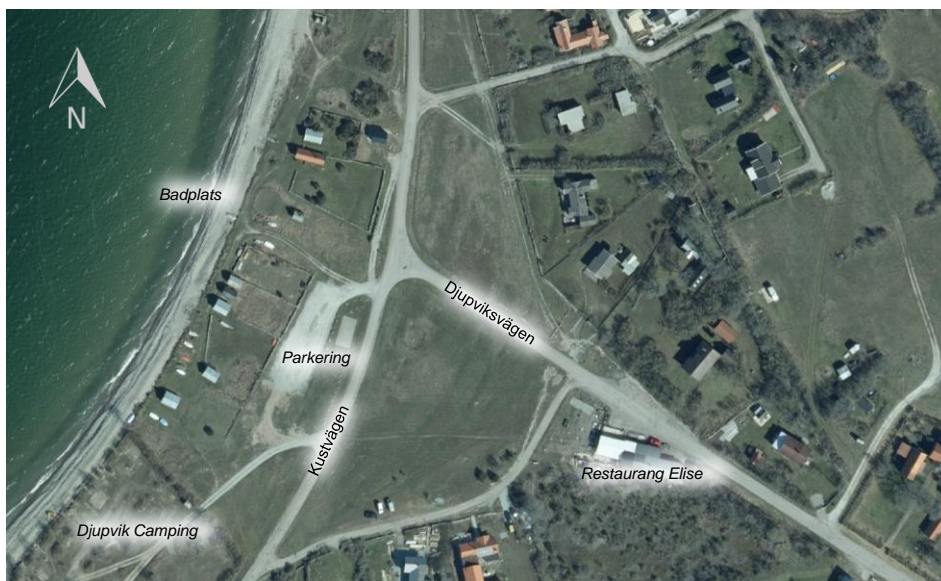
Bild 9. Översikt korsningen Djupviksvägen - Kustvägen. Källa: Lantmäteriet.

Kring korsningen med Djupviksvägen kan framkomligheten vara begränsad under sommaren på grund av många besökare till de olika målpunkterna i området, se Bild 9 nedan. Åtgärder för ökad framkomlighet bör studeras vidare. Till exempel kan fler anordnade parkeringsplatser minska risken för parkering i terräng vid sidan av vägen och placeringen av in-/utfarten till parkeringen kan justeras för att öka tydligheten i korsningen.

På Djupviksvägen vid Restaurang Elise, utmed norra sidan av vägen, finns fyra målade parkeringsrutor. Placeringen av dessa parkeringsrutor bedöms olämplig ur framkomlighets- och trafiksäkerhetssynpunkt, framför allt sommartid då det är som mest trafik på vägen. Lämplig parkeringslösning för restaurangen bör studeras vidare.

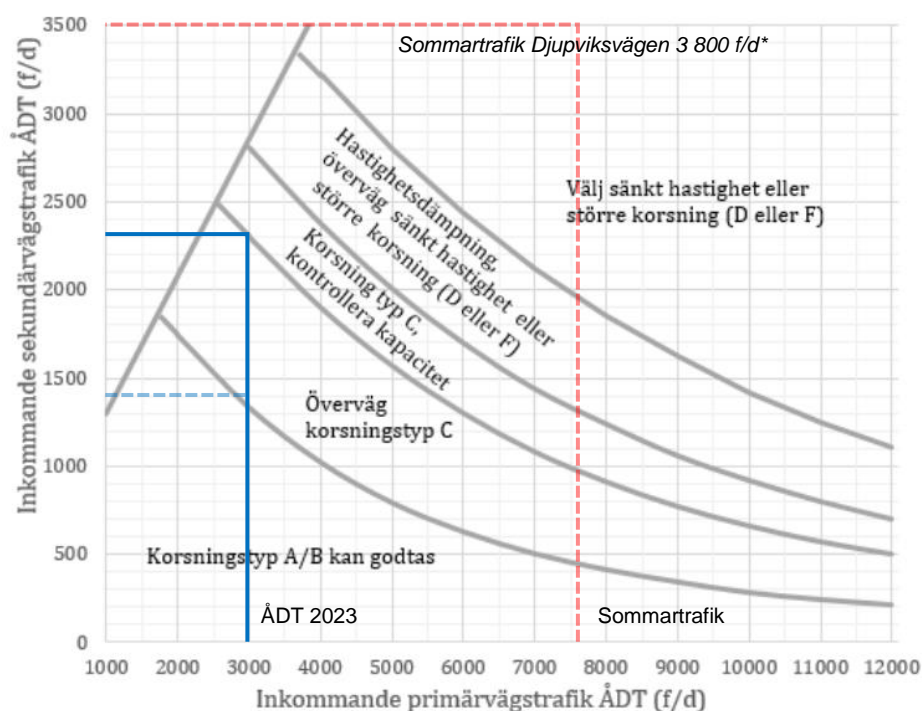
Figur 19. Tревägs korsningar i landsbygds miljö, 80 km/tim (Trafikverket, 2021).

En översiktlig bedömning av kapaciteten kan göras med stöd av VGU, se Figur 19 nedan. Trafikflödet på väg 136 är cirka 3 000 f/d vilket ger att inkommande flöde på de anslutande vägarna bedöms kunna uppgå till cirka 2 300 f/d innan mer ingående kapacitetsstudier och större kapacitetshöjande åtgärder kan behöva vidtas (heldragen blå linje). Utifrån räkneexemplet under rubrik 2.5 ovan för Djupviksvägen bedöms befintliga korsningar ha kapacitet att hantera även den tillkommande trafiken. Beräkningen gav ca 1400 f/d baserat på 300 permanentboende med koppling till Djupviksvägen (blå streckad linje).
