Efterbehandling Stenninge 2:10

# Miljökontroll Stenninge 2:10

Projektnummer:  
18008

Structor Miljö Öst AB  
Kalmar

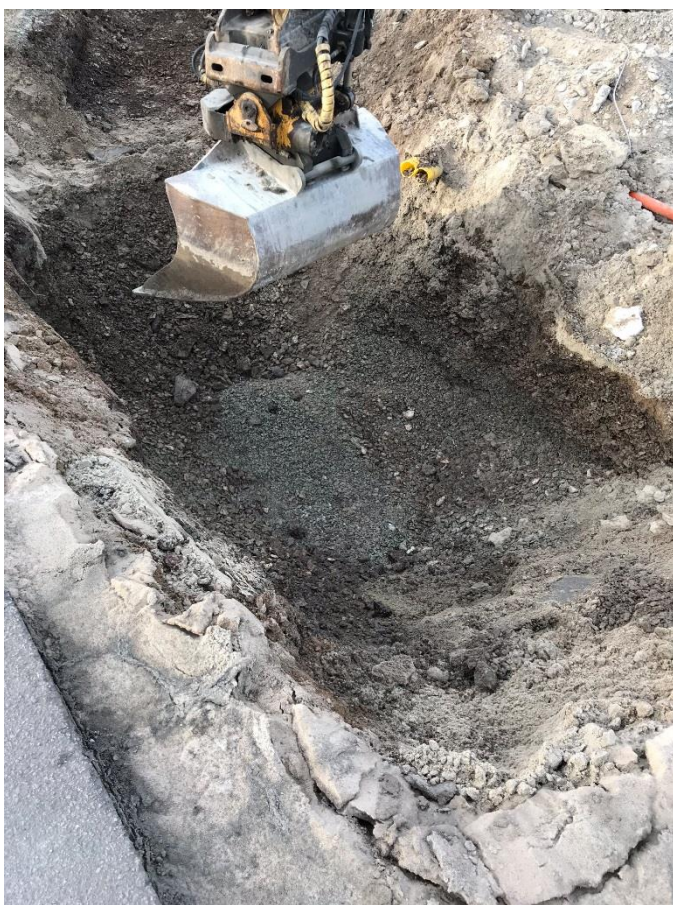
Efterbehandlingen av fastigheten Stenninge 2:10 utfördes genom att området för den f.d. pumpstationen schaktades ur. Vertikalt utfördes schakten ner till naturlig mark, ca 1,5 meter under markytan (m.u.m.) och horisontellt utökades schakten med 1-1,5 m i alla riktningar, se foto i figur 1.

Figur 1. Fotografi över schaktgrop, naturligt material i botten.

Schaktgropen återfylldes i området närmast vägen för att inte riskera stabiliteten på vägen. Som återfyllnadsmaterial användes restmaterial från närliggande stenindustri i form av ren kalksten.

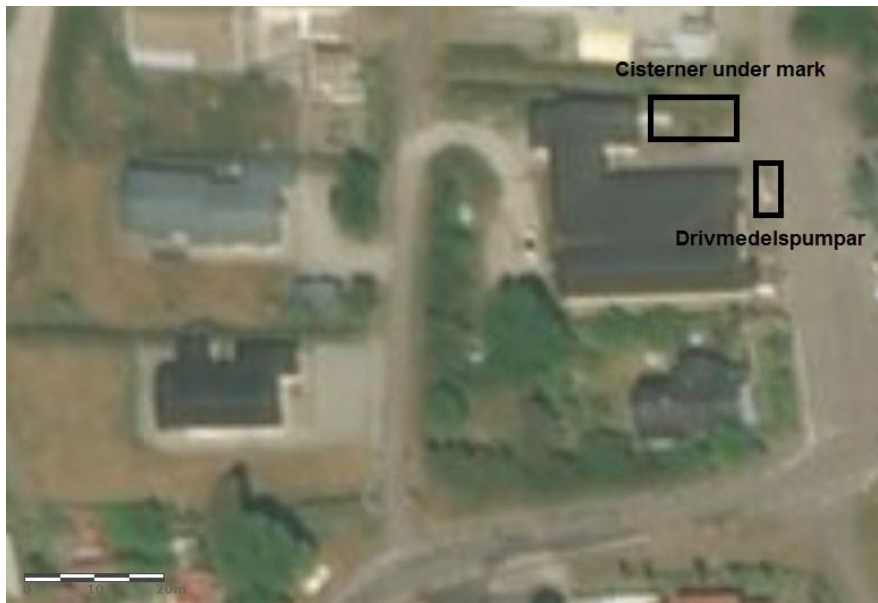
Figur 2. Ritning över fastigheten Stenninge 2:10 med områdena för tankarna samt pumpstationen utmarkerad.
